Krimpscheuren bij epoxycoatings op asfalt: eerste aanbevelingen voor aannemers

Fotoreportage

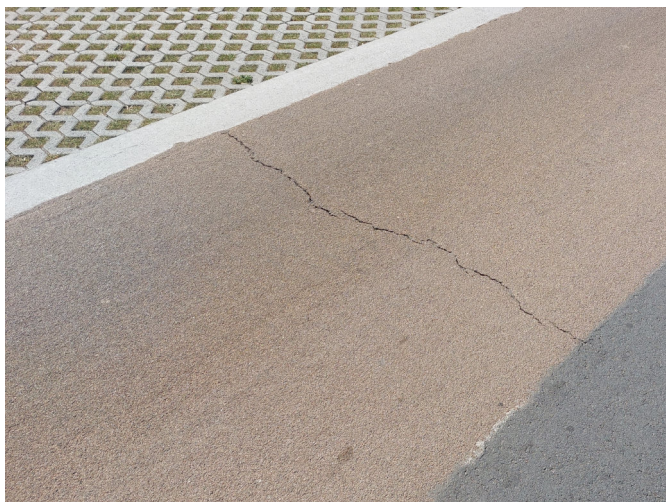
Dwarse scheuren ontwikkelen zich loodrecht op de rijrichting en bevinden zich volledig of hoofdzakelijk binnen de markering op basis van het epoxy-product. Ze vertonen doorgaans een opvallend regelmatig patroon, waarbij de onderlinge afstand tussen de scheuren van dezelfde grootteorde is over langere trajecten. Deze regelmaat suggereert dat de scheuren niet willekeurig ontstaan, maar verband houden met een systematisch spanningsmechanisme binnen de coating. In sommige gevallen wordt vastgesteld dat deze scheuren zich ook in beperkte mate voortzetten in de bovenste centimeters van het onderliggende asfalt.

Figuur 1 - Dwarse scheurvorming in epoxycoating (voorbeeld A)

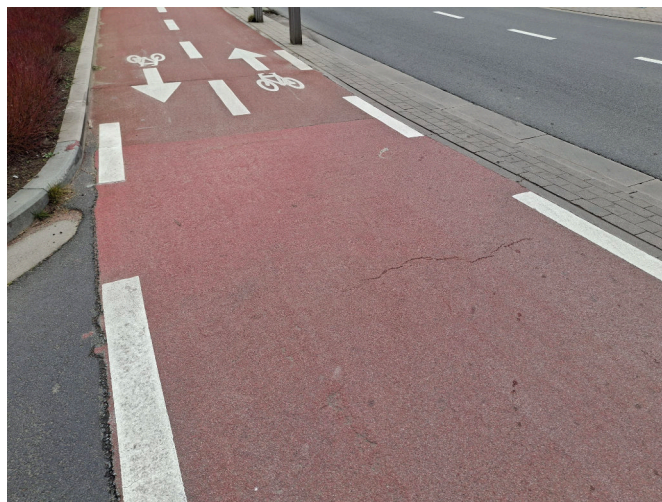
Figuur 2 - Dwarse en langse scheurvorming in epoxycoating (voorbeeld B)

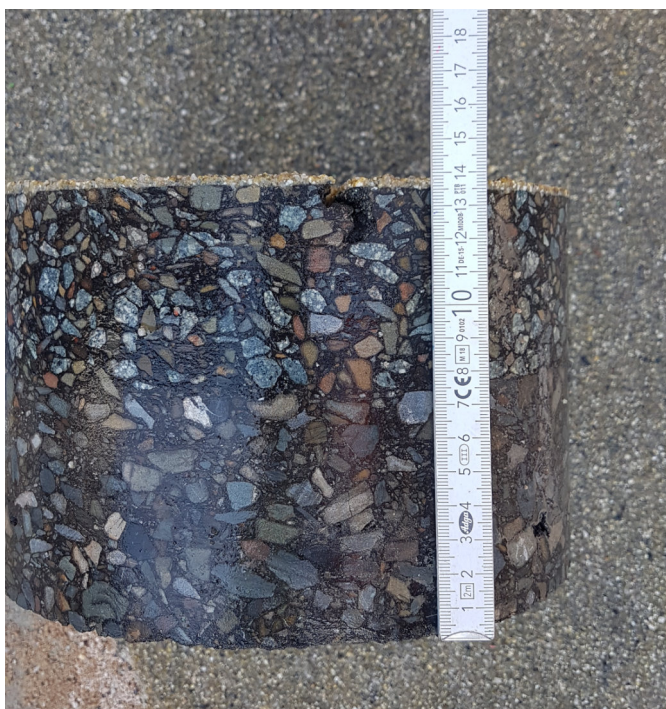
Figuur 3 - Dwarse scheurvorming in epoxycoating, kernboring en scheur in toplaag (voorbeeld C)

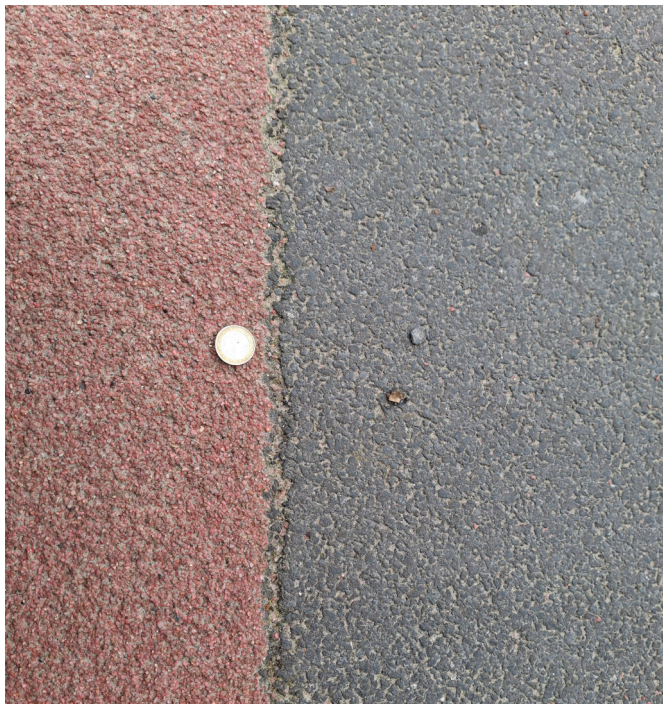
Naast dwarse scheuren worden zeer frequent langse scheuren vastgesteld langs de rand van de epoxycoating. Deze scheuren volgen nauwkeurig de overgang tussen de coating en de omliggende asfaltverharding. Kenmerkend voor dit schadebeeld is dat de scheur exact samenvalt met de grens van de uitvloeijing van de epoxy. In zones waar de epoxy lokaal verder uitvloeit, verschuift de scheur mee met deze rand. Dat wijst op een zeer lokale spanningsopbouw aan de interface tussen beide materialen. In tegenstelling tot de dwarse scheuren blijven deze randscheuren vaak beperkt tot de onmiddellijke overgangszone, maar ze zijn vrijwel continu aanwezig over lange trajecten.

Figuur 4 - Langse scheur langs rand epoxyzone (voorbeeld A)

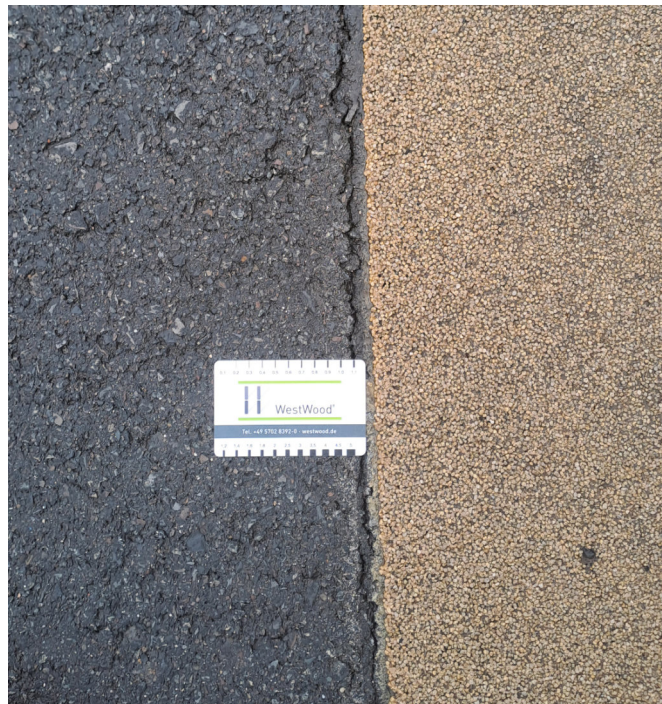
Figuur 5 - Langse scheur langs rand epoxyzone (voorbeeld B)

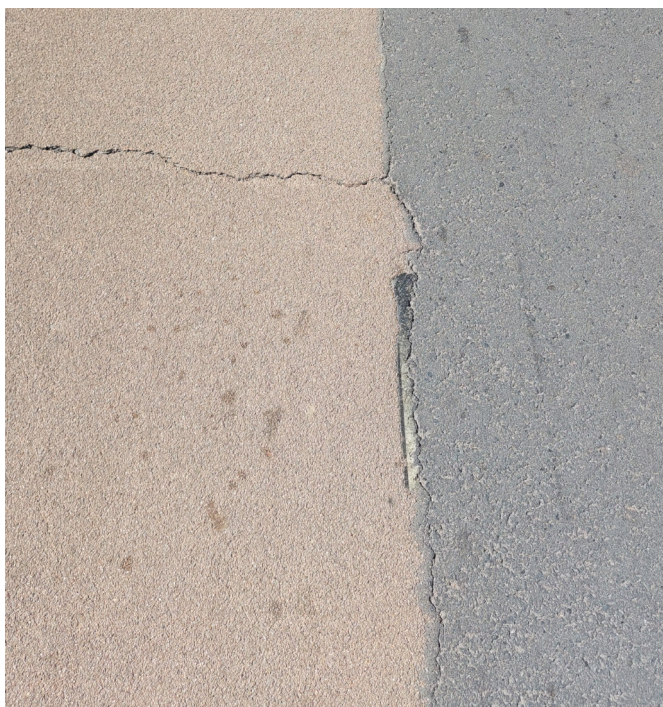
Figuur 6 - Langse scheur in combinatie met dwarse scheur langs rand epoxyzone (voorbeeld C)

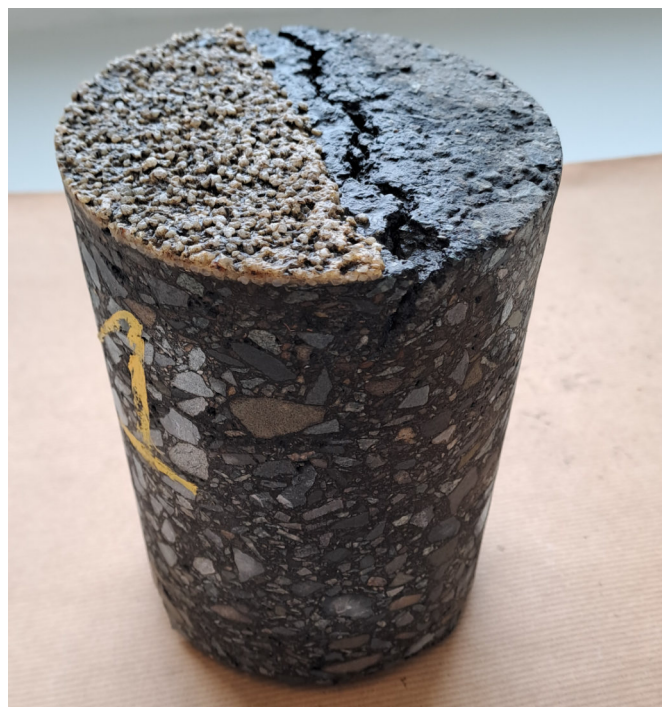
Figuur 7 - Langse scheur langs rand epoxyzone, scheurpropagatie naar onder in de asfalttoelaag
