# Visuele inspectie van schadebeelden bij slemlagen

**Meetmethode**

MN 106

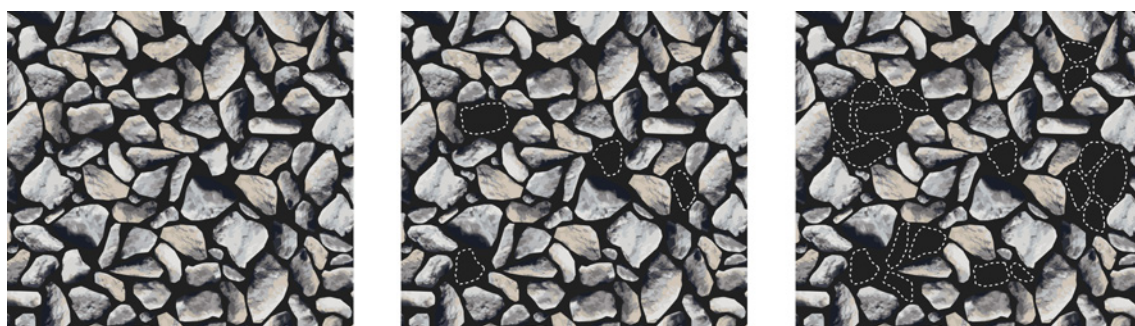
Figuur 2.1 – Schematische voorstelling : geen schade, individueel steenverlies en uitrukking

Individueel steenverlies doet zich voor wanneer, verspreid over het oppervlak, individuele stenen verdwenen zijn uit het steenmozaïek van de slemlaag. Uitrukking wordt beschouwd als het fenomeen waarbij meerdere naast elkaar liggende stenen uit het oppervlak verdwenen zijn en een aaneengesloten gebied vormen (zie stippellijnen in figuur 2.1 – schematische voorstelling individueel steenverlies en uitrukking).

Individueel steenverlies kan evolueren naar uitrukking of algehele rafeling. De evolutie kan plaatsvinden onder invloed van het verkeer of door de weersomstandigheden.

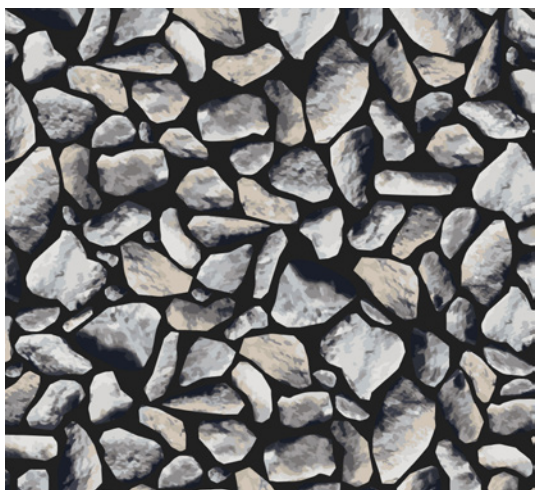
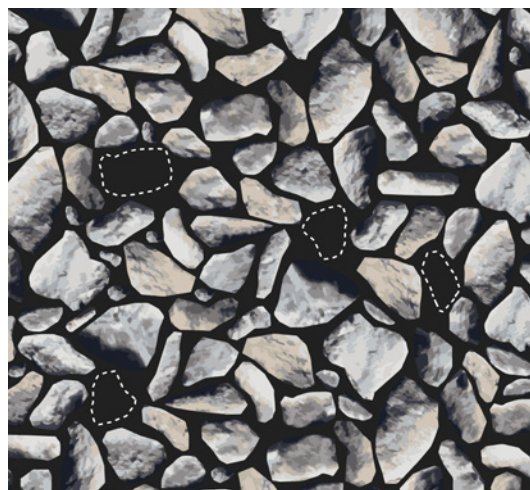
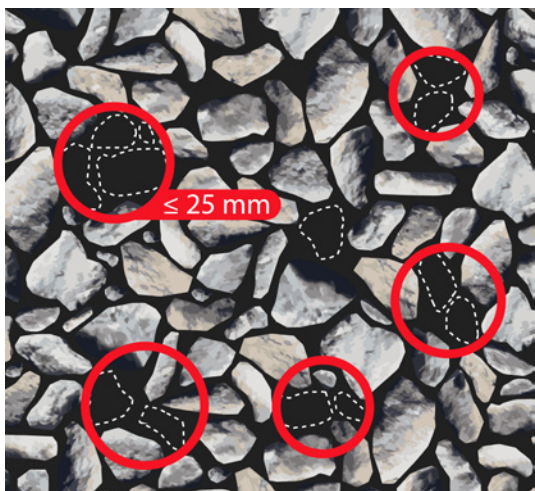
Ernstgraad 0 - Geen rafeling

Ernstgraad 1 - Individueel steenverlies

Ernstgraad 2 - Uitrukking fase 1

Ernstgraad 3 - Uitrukking fase 2

Ernstgraad 4 - Uitrukking fase 3

Ernstgraad 5 - Algehele rafeling en uitrukking

Figuur 2.2 - Schematische voorstelling van de verschillende ernstgraden voor rafeling

De rafeling heeft ernstgraad 5 wanneer meer dan 50 % van de beoordeelde oppervlakte als uitgerukte zone kan worden beschouwd.

Ter verduidelijking van de definities in tabel 2.1 worden deze ernstgraden schematisch voorgesteld alsook geïllustreerd aan de hand van een voorbeeldfoto (met aanduiding van enkele schadebeelden).

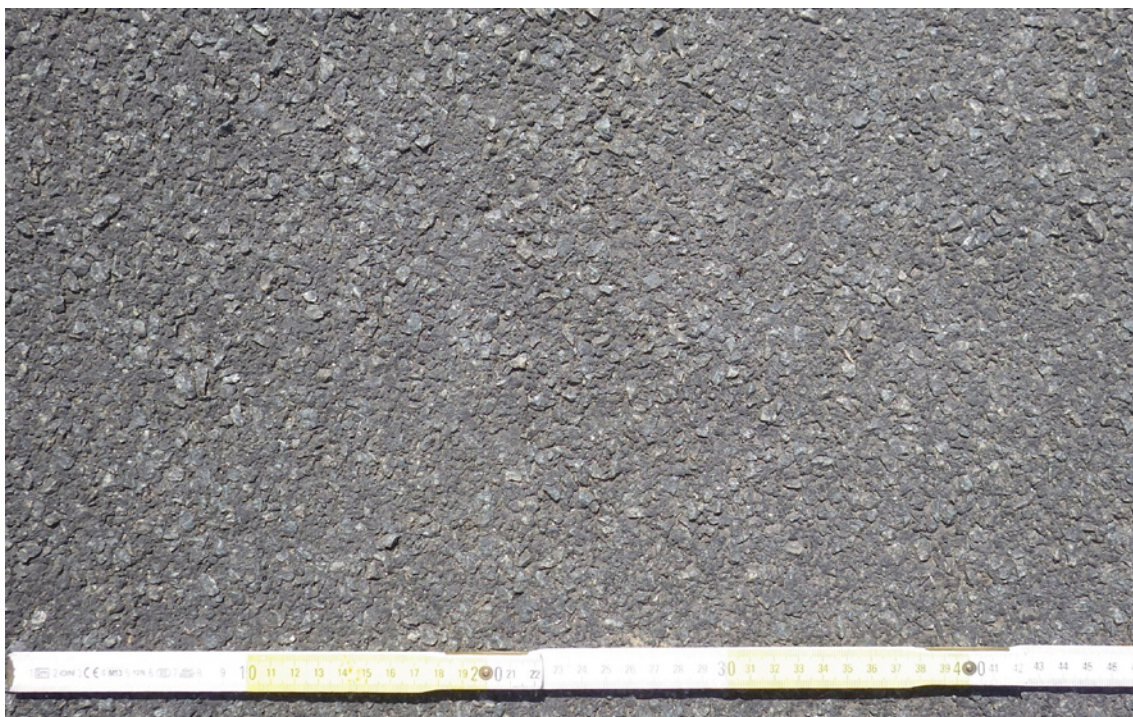
Figuur 2.3 - Voorbeeldfoto rafeling met ernstgraad 0\_ geen rafeling

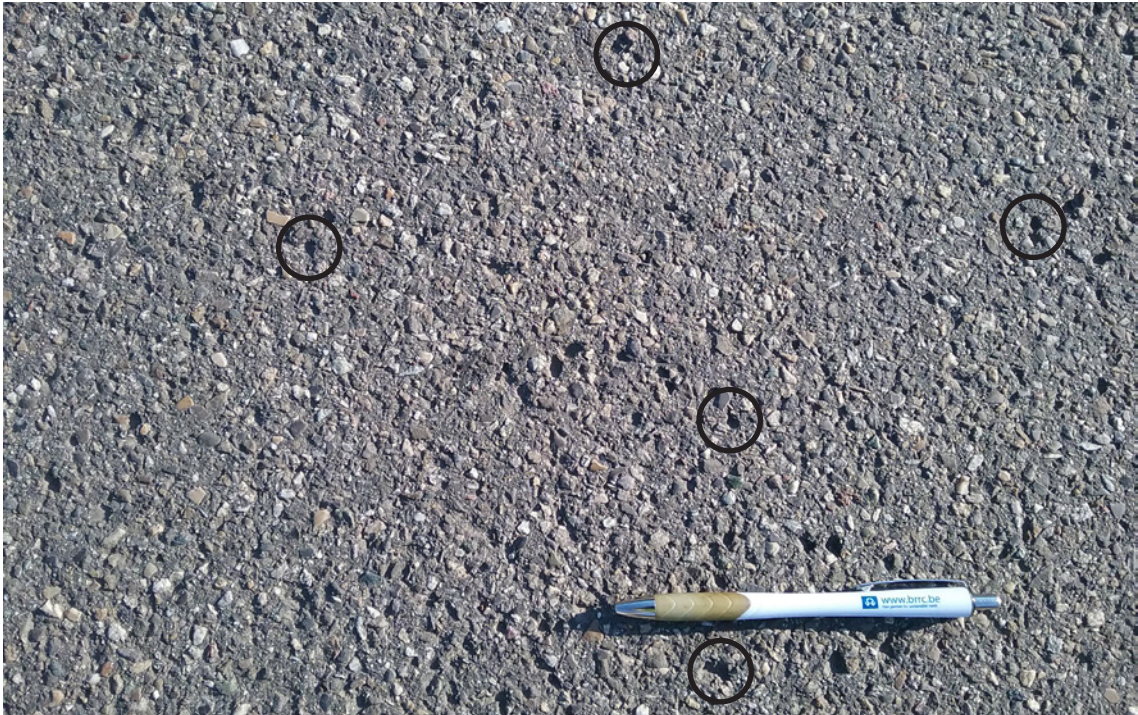
**Figuur 2.4** – Voorbeeldfoto rafeling met ernstgraad 1\_individueel steenverlies

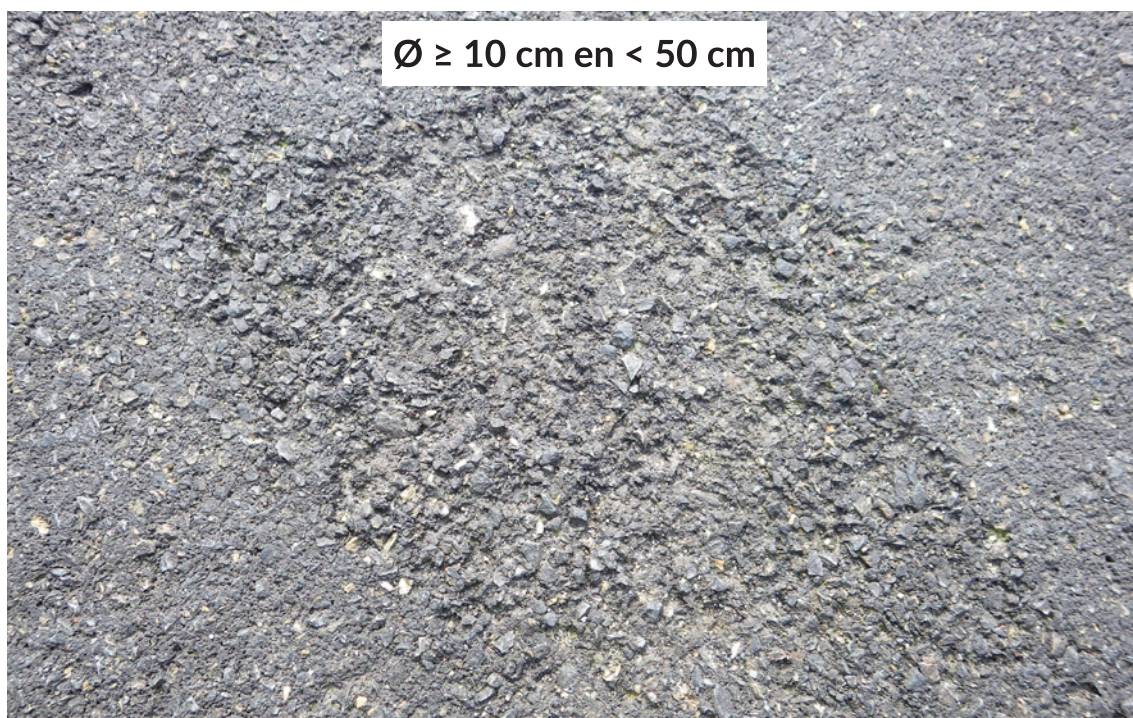
Figuur 2.7 – Voorbeeldfoto rafeling met ernstgraad 4\_uitrukking fase 3

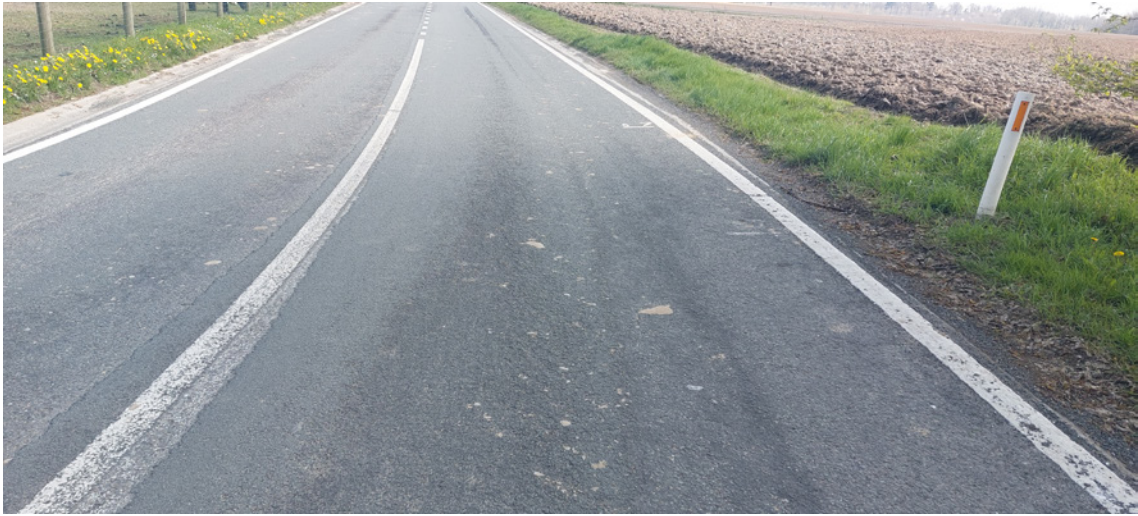
**Figuur 2.8** – Voorbeeldfoto rafeling met ernstgraad 5\_algehele rafeling en uitrukking in en tussen beide wielsporen

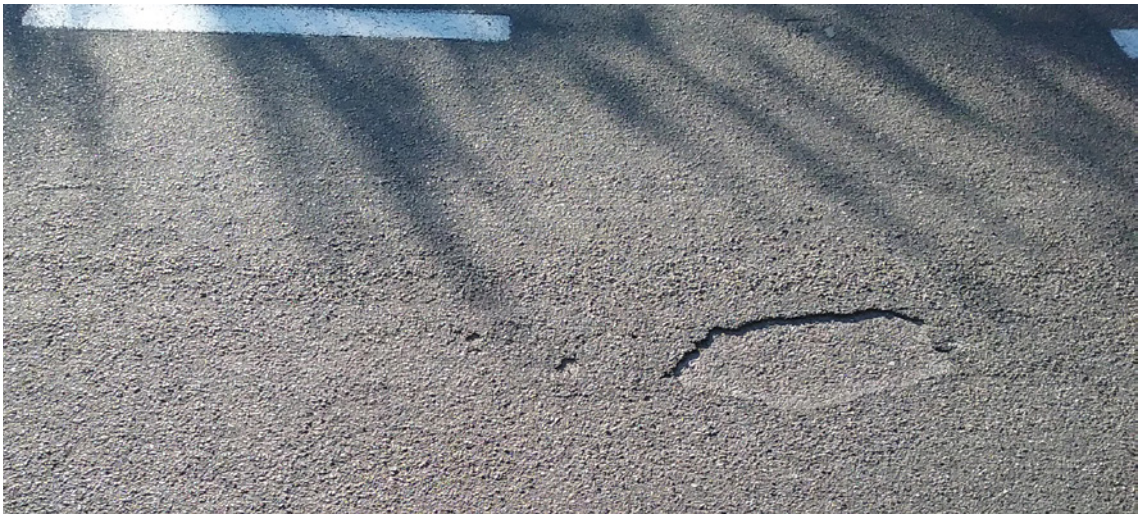
**Figuur 2.9** – Schol

Wanneer de slemlaag in zijn geheel en in zijn totale dikte is weggerukt, wordt dat scholvorming genoemd. Er bestaat geen hechting tussen de slemlaag en de onderliggende verharding. De randen van een schol zijn typisch recht en niet gerafeld (figuur 2.9).

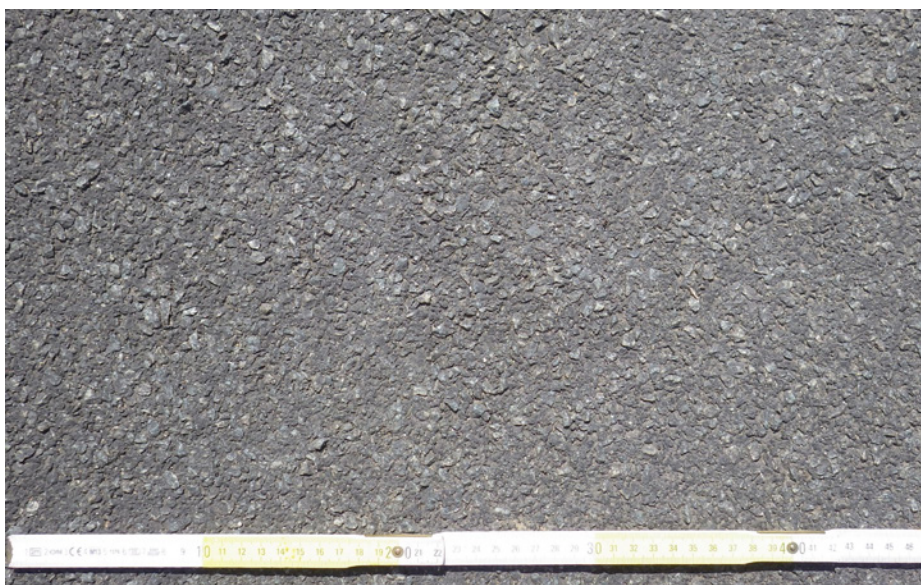
**Figuur 2.10** – Ernstgraad 0 scholvorming – geen schollen aanwezig

Ter verduidelijking van de omschrijving in Tabel 2.2 worden alle ernstgraden voor schollen geïllustreerd aan de hand van een voorbeeldfoto.

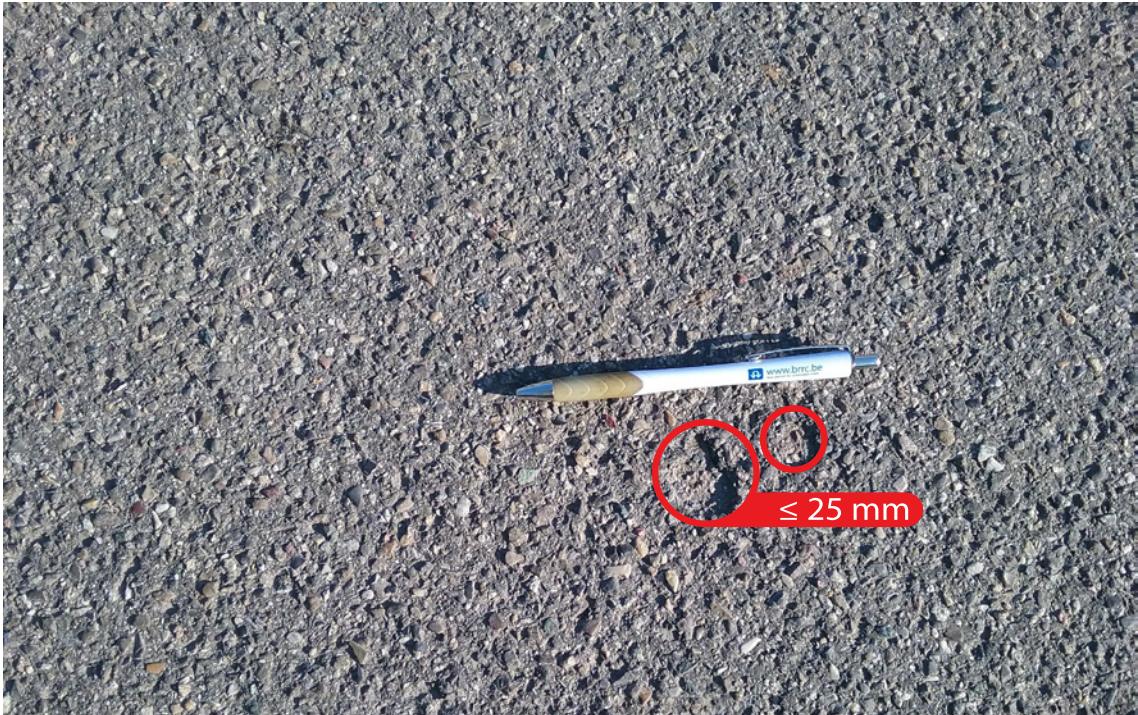
Figuur 2.11 – Ernstgraad 1 schollen – eerste schollen

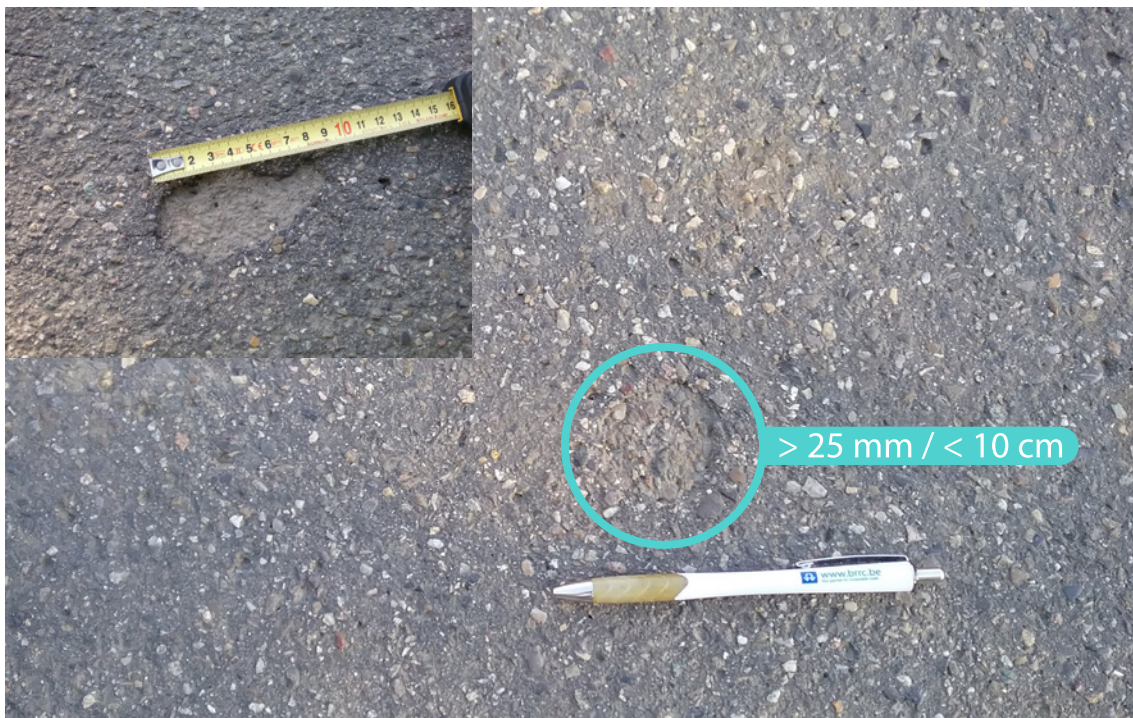
Figuur 2.13 – Ernstgraad 3 schollen – schollen fase 2

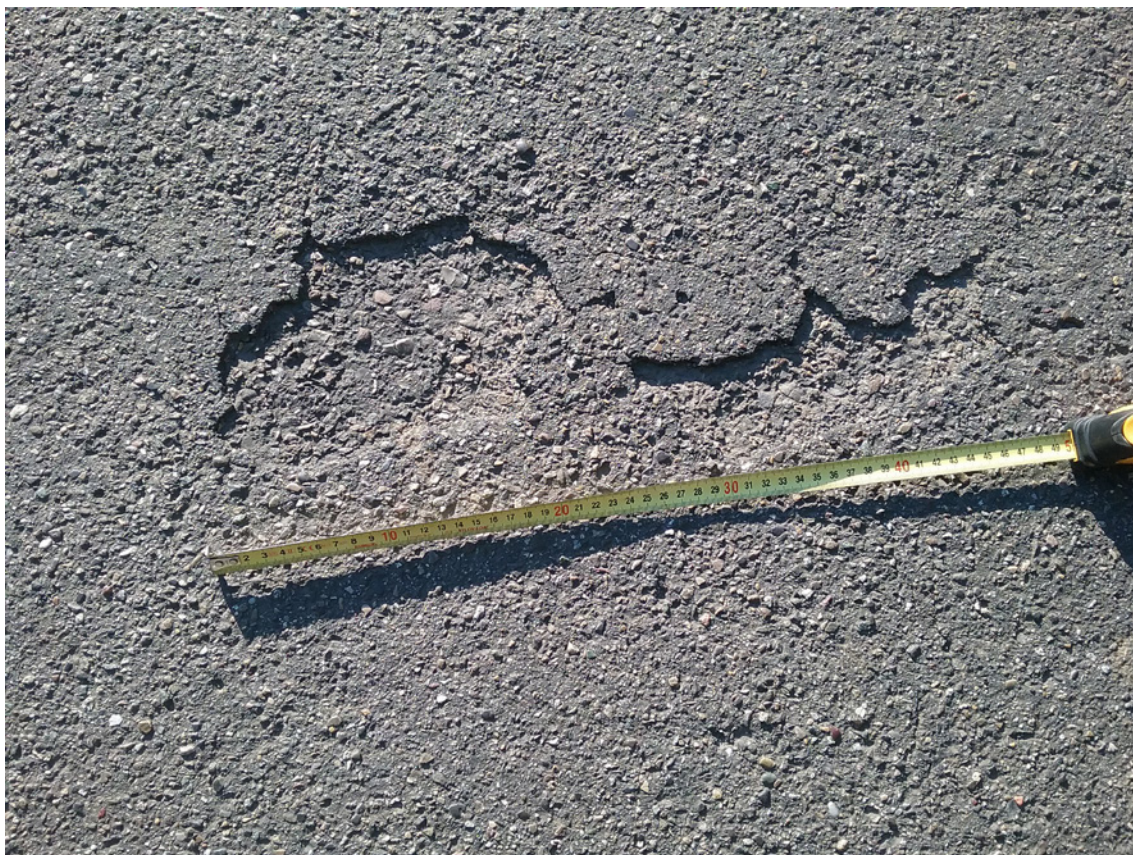
Figuur 2.14 – Ernstgraad 4 schollen – schollen fase 3

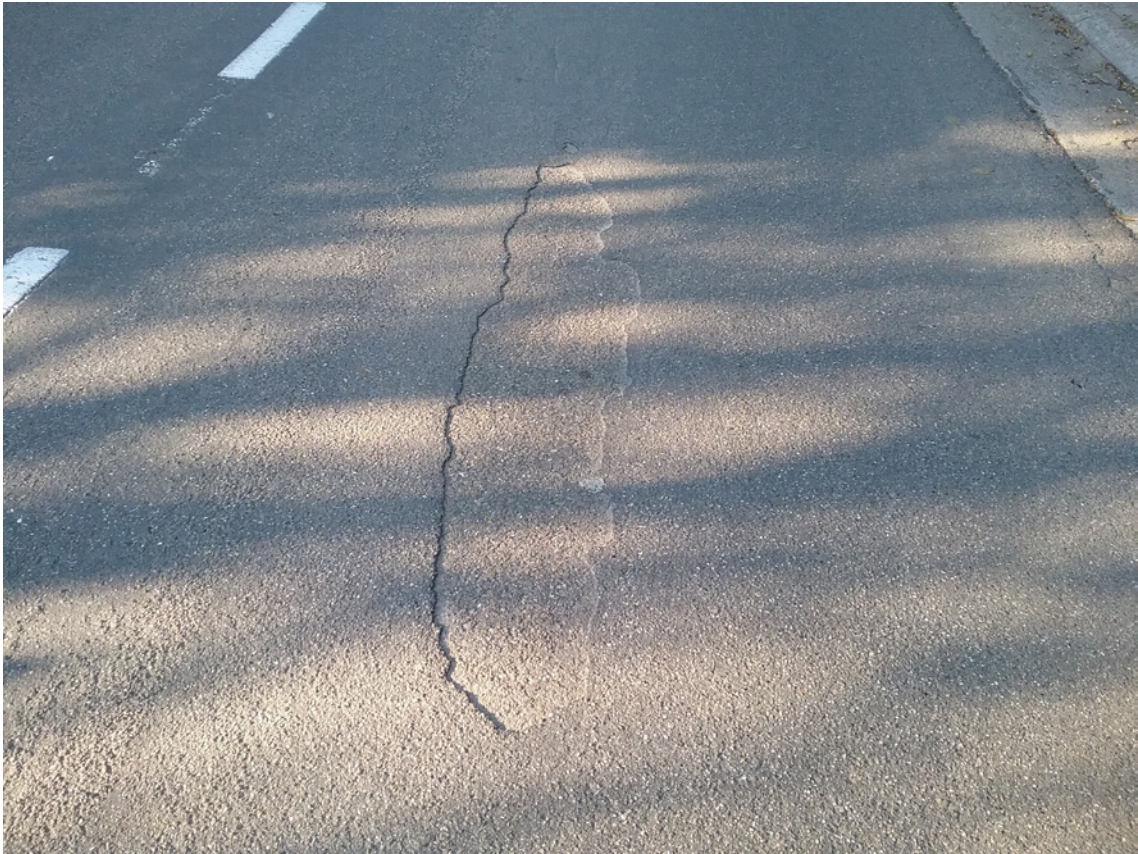
**Figuur 2.15** – *Ernstgraad 5 schollen – algehele scholvorming*

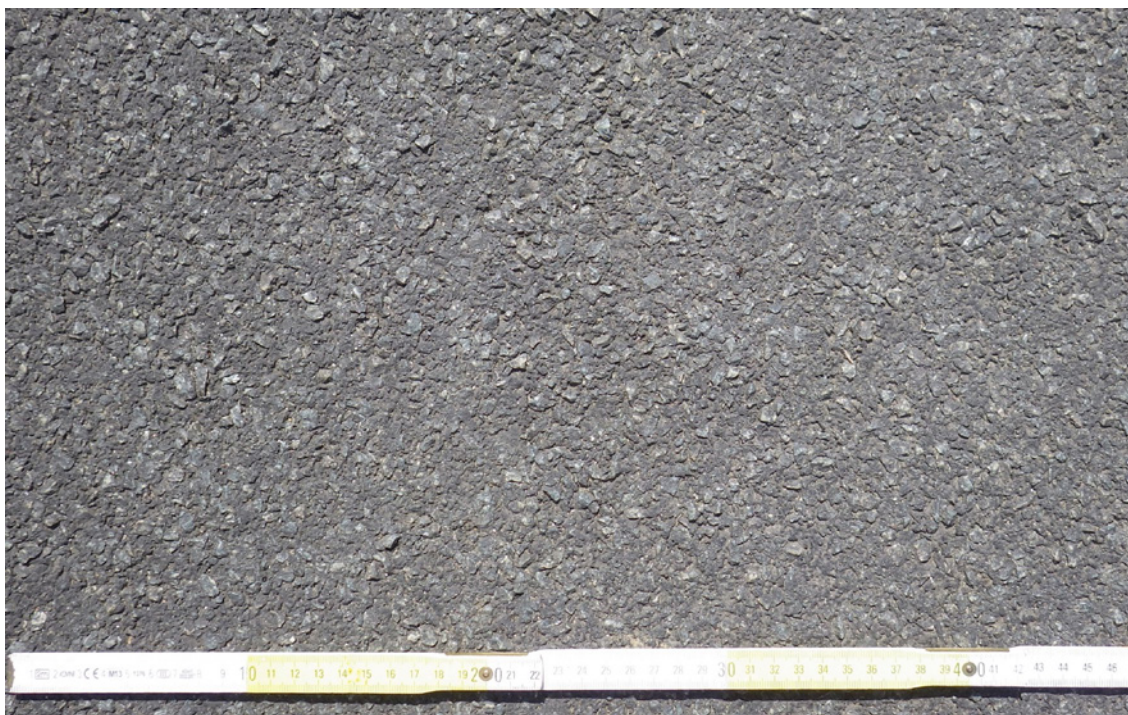
**Figuur 2.16** – Ernstgraad 0 zweeten – geen zweeten

Ter verduidelijking van de omschrijvingen in tabel 2.3 worden alle ernstgraden geïllustreerd aan de hand van een voorbeeldfoto.

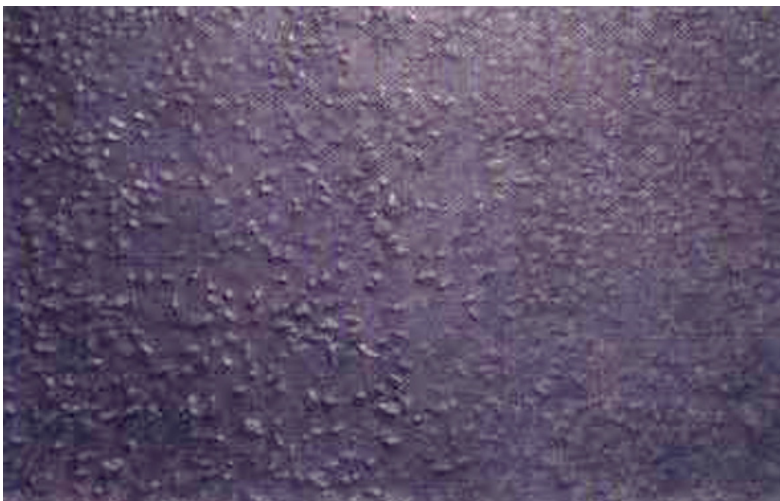
**Figuur 2.18** – Ernstgraad 2 zweten – individuele stenen zichtbaar

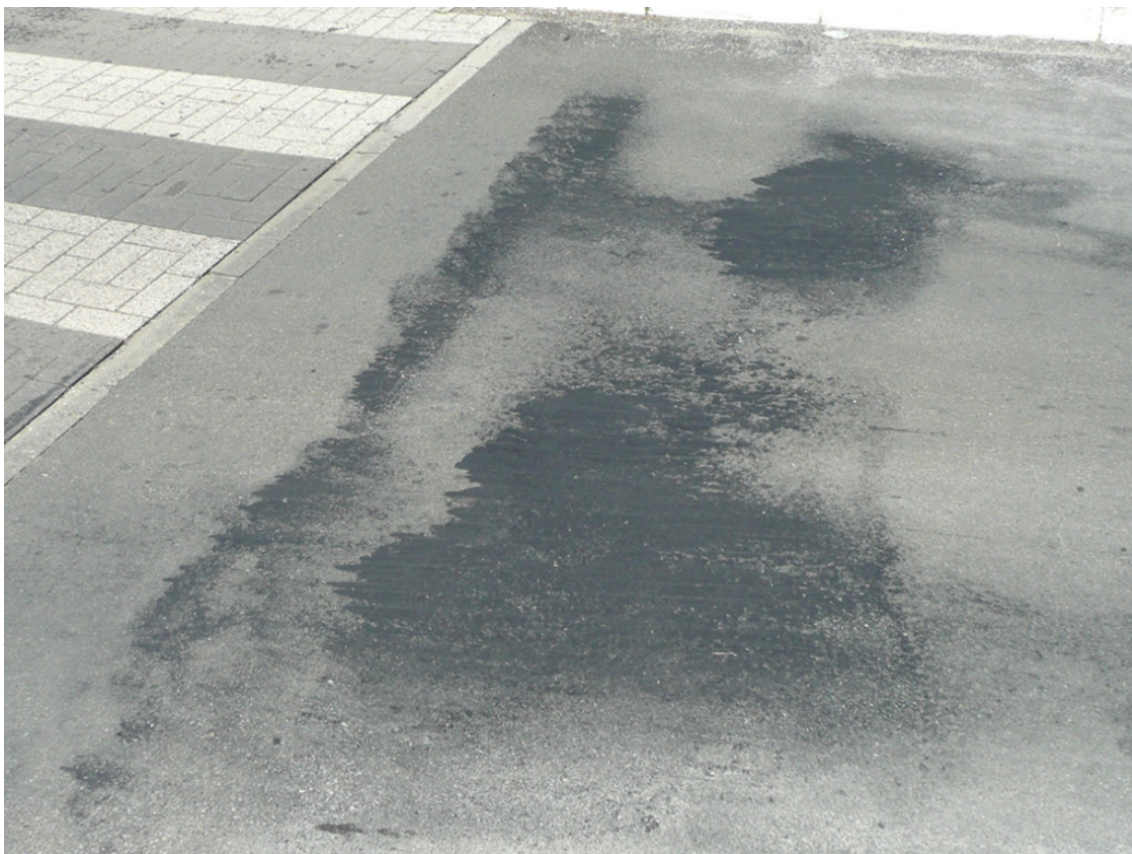
**Figuur 2.19** – Ernstgraad 3 zweten – individuele stenen niet meer zichtbaar

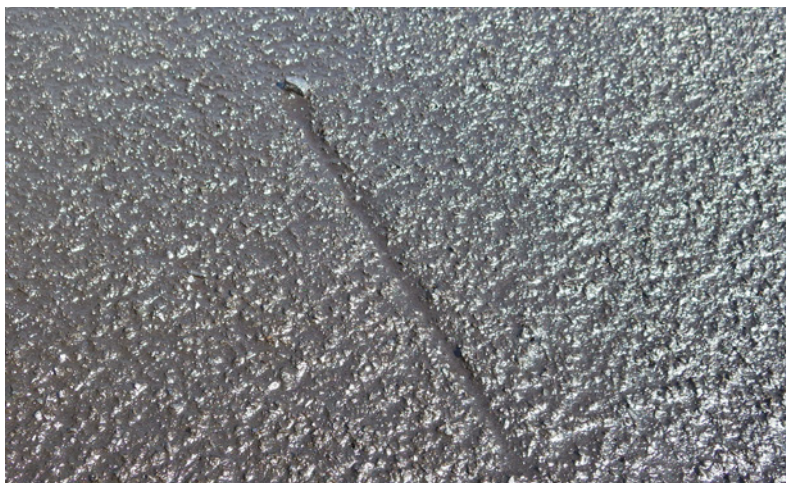
**Figuur 2.20** – *Langsgroef – ook de oorzaak (grove steen) is duidelijk nog zichtbaar*

Langsgroeven worden doorgaans veroorzaakt door grover aggregaat (§ 2.2.2) dat in het voor de slem gebruikte steenslag is geslopen en bij de aanleg van de slem door de slede wordt voortgeslept. Andere mogelijkheid kan een brok uitgehard slemmengsel zijn dat van de machine is afgebroken.

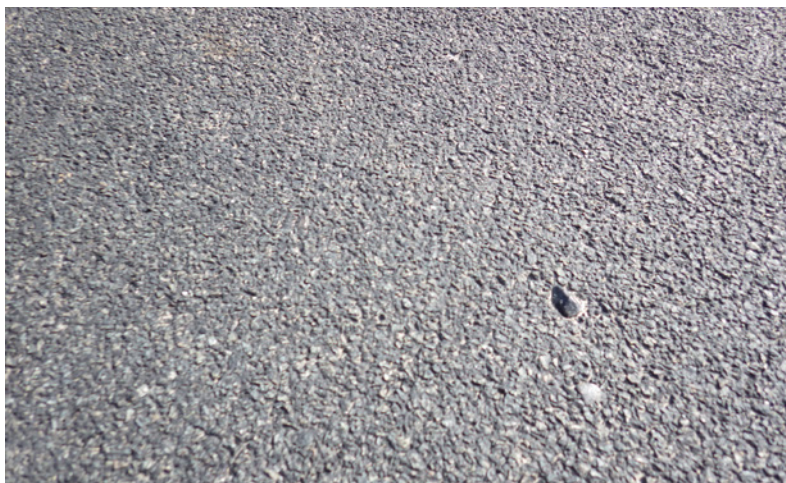
**Figuur 2.21** – *Dichtgereden groef, enkel de grotere steen is nog zichtbaar*

Uit onderzoek van OCW waarbij bouwplaatsen in de tijd werden gemonitord is gebleken dat na verloop van enkele jaren de groeven, die initieel werden vastgesteld als gevolg van grove steenslag in het slemmengsel, verdwijnen en dichtgereden worden door het verkeer (figuur 2.21).

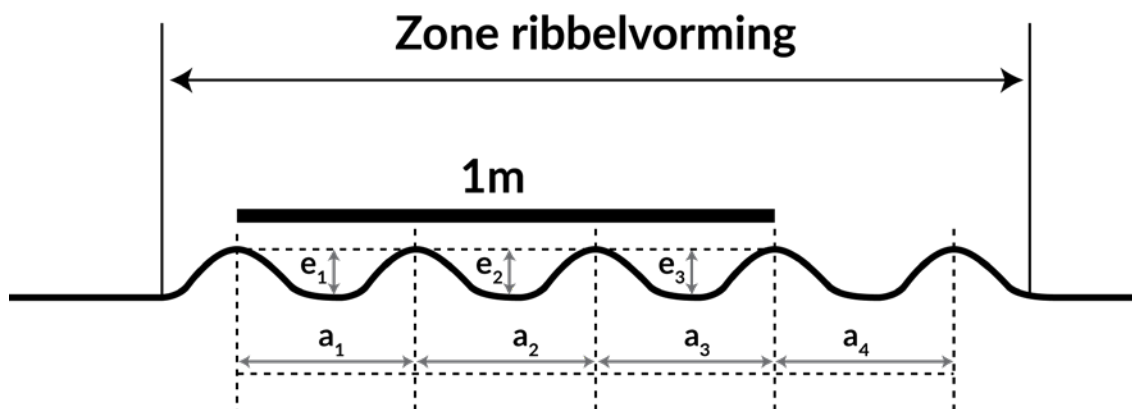
**Figuur 2.22** – Schematische voorstelling top-dalafstand bij ribbelvorming

Een dergelijke zone wordt als een gebrek beschouwd als de top-tot-dalafstand (de “e”-waarden in figuur 2.22) gemeten onder een rei van 1 m groter is dan 5 mm en als de afstand tussen twee opeenvolgende golftoppen (zie de “a”-afstanden in figuur 2.22) kleiner dan of gelijk is aan 200 mm.

Wanneer de golftoppen meer dan 200 mm uit elkaar liggen, worden ze niet als ribbelvorming geclasificeerd, maar als aparte bulten beschouwd (§ 2.2.4).

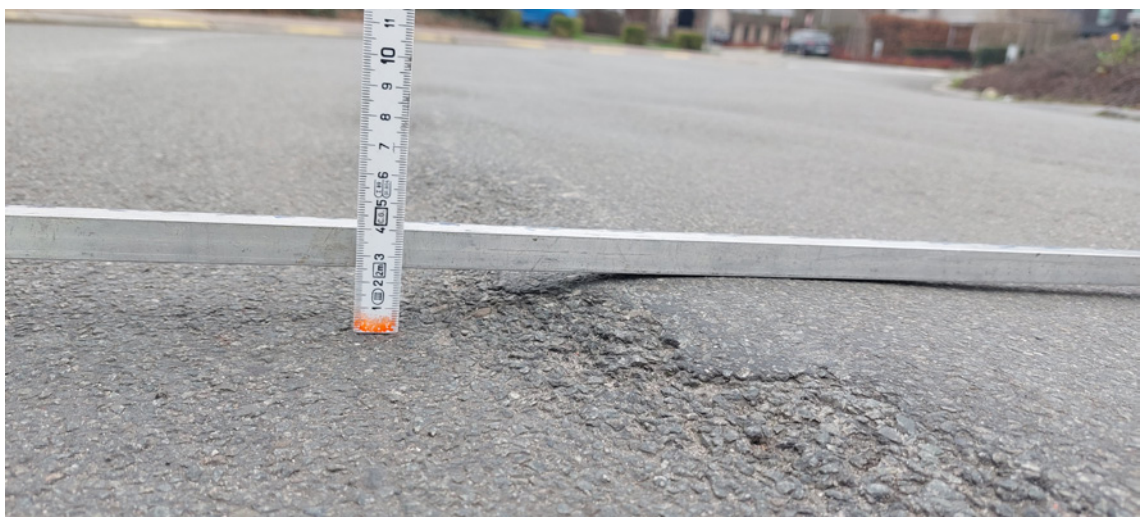
**Figuur 2.24** – Bultvorming

Dit gebrek kan te wijten zijn aan overlapping van meerdere slemlagen tijdens het aanbrengen.

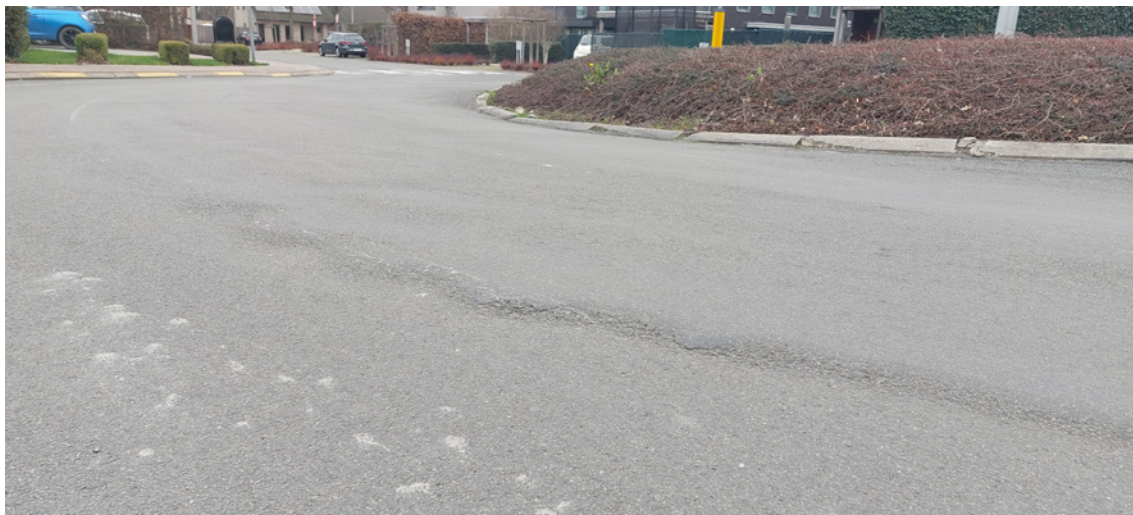
**Figuur 2.25** – *Vervorming door verschuiving*

Horizontale vervorming over de onderliggende laag of de onderliggende weg, onder invloed van het verkeer, door kruip van de slem(laag) of door een slechte hechting van de slem laag op het onderliggende wegdek. Dat wordt als schade beschouwd wanneer het niveauverschil, gemeten met de rei van 1 m dwars op de bult veroorzaakt door de vervorming, groter is dan 5 mm.

Dergelijke schade kan zich voordoen op bijvoorbeeld een rotonde (figuur 2.25) of in de wielsporen ter hoogte van remzones aan verkeerslichten.

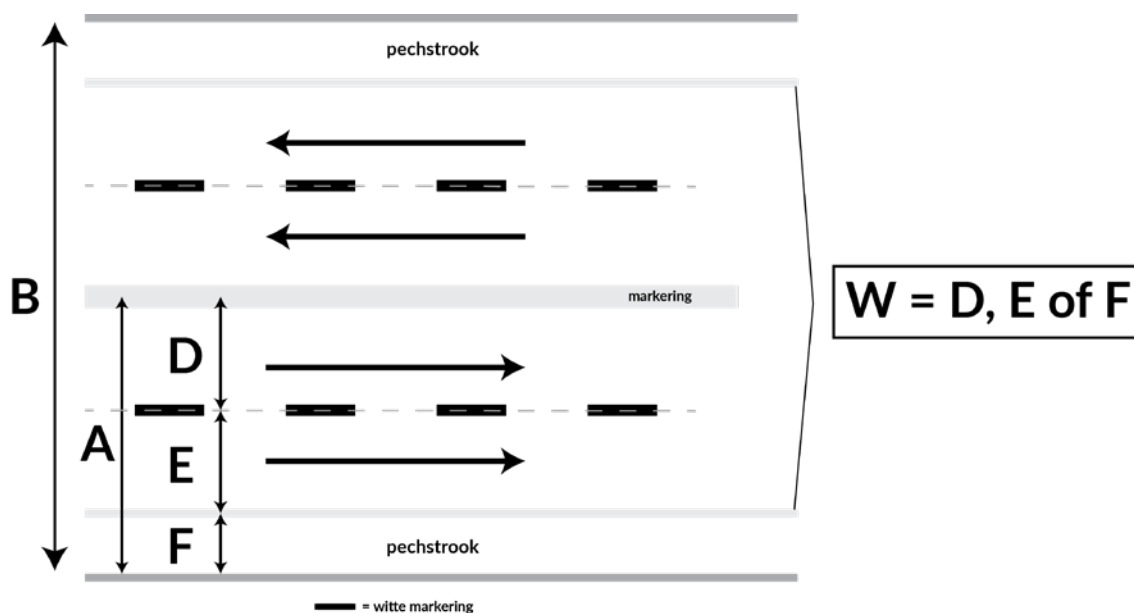
Figuur 3.3 – Strookbreedte voor wegen met markering en meer dan één rijstrook per rijrichting

- waar er geen wegmarkeringen zijn, is de te inspecteren strookbreedte (W) gelijk aan de hele wegbreedte (B) (figuur 3.1);
- waar er wel wegmarkeringen zijn, is de te inspecteren strookbreedte (W) gelijk aan de afstand tussen het midden van de asstreek en de rand van de verharding (ter hoogte van de trottoirband of de buitenberm) (A) (figuur 3.2);
- waar er meer dan één rijstrook per rijrichting is, worden de verschillende rijstroken (buitenste stroken (D), middenstrook (E) en vluchtstrook (F)) allemaal afzonderlijk beschouwd (figuur 3.3), waarbij er rekening wordt gehouden met de asstreek van de wegmarkeringen.

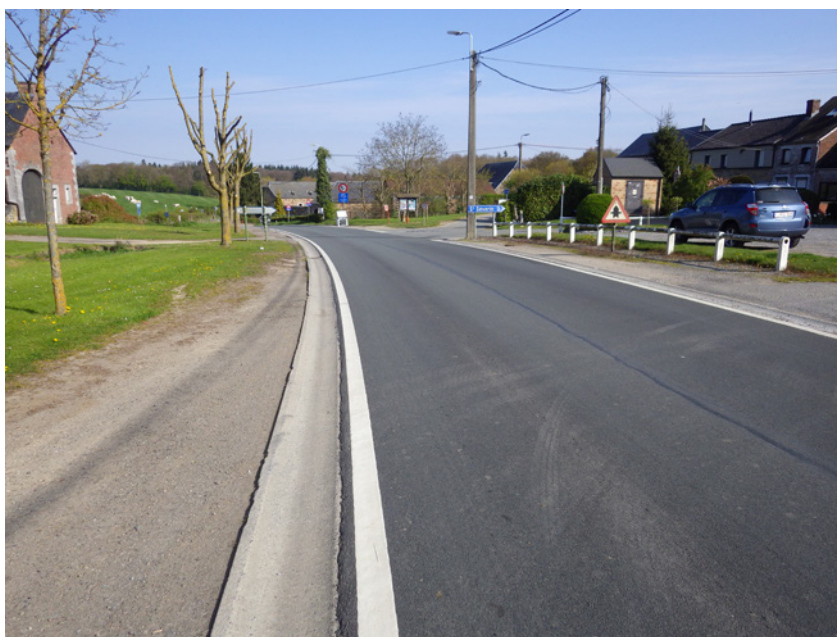
Figuur 3.5 – Wielsporen zichtbaar voor het aflijnen van de subzones

Het toekennen van de breedtes start met het visueel zoeken en aflijnen van beide wielsporen. Wielsporen zijn de zones waar het verkeer de slem al meer heeft dichtgereden, de textuur zal hier minder open zijn en/of de bitumenfilm op de aggregaten is hier meer weggesleten. Dat resulteert vaak in een kleur- en textuurverschil tussen de wielsporen en de zones ernaast (figuur 3.5).
