Développement d'une méthode d'évaluation de l'état des infrastructures piétonnes

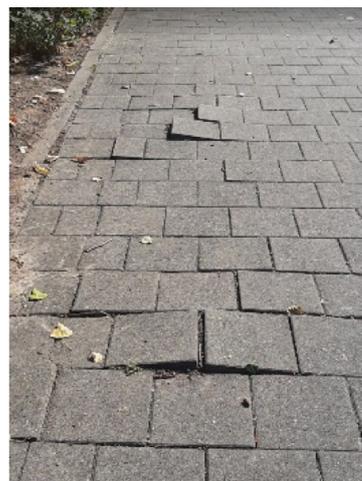
Pour chaque catégorie, un seuil d'encodage est fixé. Par exemple, un décrochage vertical existe et doit être encodé dès le moment où un décrochage vertical ≥ 1 cm est rencontré.

Décrochages verticaux

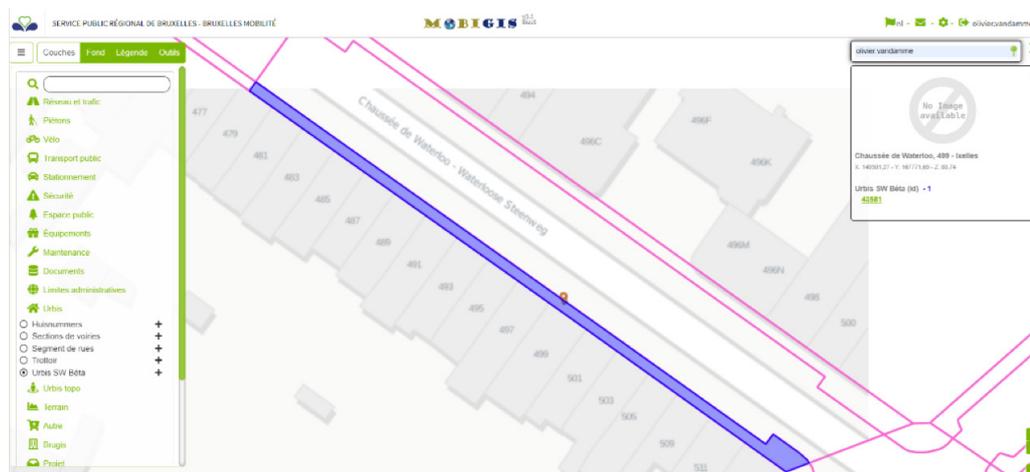
Chaque dégradation relevée est reliée à une identité géographique unique de l'infrastructure piétonne. Soit celle-ci existe comme c'est le cas en Région de Bruxelles-Capitale via une couche spécifique disponible sur le géoportail de Bruxelles Mobilité «Mobigis». Cette couche présente un découpage complet du réseau piéton et attribue pour chaque portion de trottoir un identifiant unique disponible pour tous les gestionnaires. Dans le cas où cet identifiant n'existe pas, un découpage/cadastrage du réseau piéton doit être effectué par le gestionnaire préalablement à l'inspection visuelle du réseau. Le CRR peut aider le gestionnaire dans ce travail de découpage.

Portion du trottoir de la chaussée de Waterloo portant l'identifiant unique n°43581

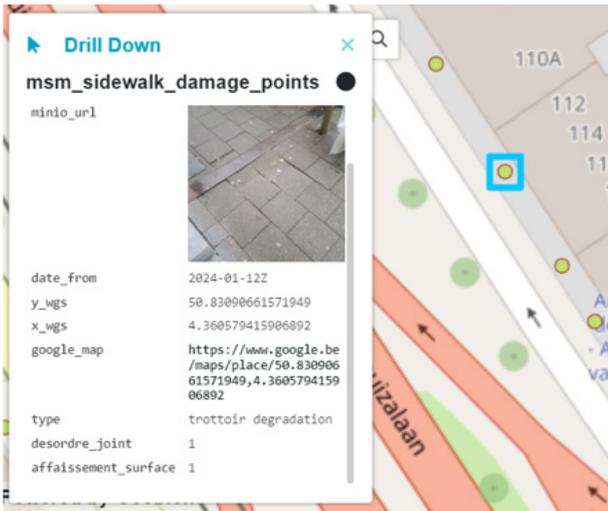
Concrètement, lorsque l'opérateur constate une dégradation reprise dans cette liste, il lui suffit d'ouvrir l'application mobile d'encodage et le formulaire ad hoc, de sélectionner la dégradation observée, d'indiquer l'importance de cette dégradation, de vérifier sa localisation (GPS intégré) et de prendre une photo. Une fois l'information encodée (+/- 30 s), celle-ci est automatiquement sauvegardée et intégrée dans une base de données géoréférencées, aucune manipulation complémentaire n'étant requise.

Informations disponibles après encodage: localisation et types de dégradations + photo

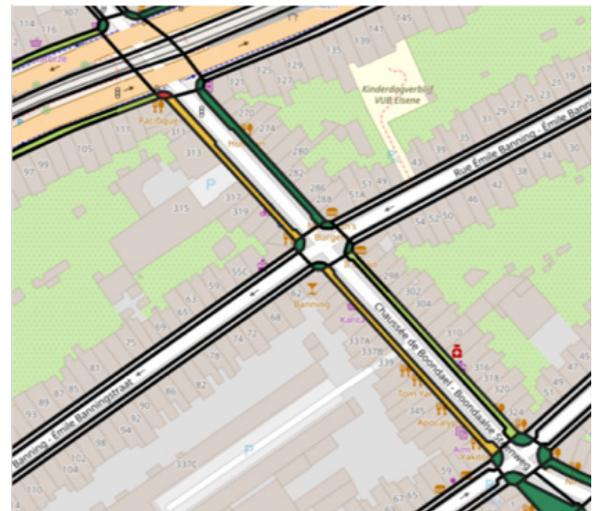
En fonction de l'ampleur des dégradations rencontrées sur la portion de trottoir inspectée et sur la base d'une pondération affectée à chaque dégradation, un score est obtenu. Celui-ci permet ainsi au gestionnaire de connaître l'état du trottoir inspecté et les éventuelles mesures d'entretien à prendre. Quatre classes ont été définies par le CRR.

Indicateurs visuels de dégradation obtenus sur les trottoirs d'une portion de la chaussée de Boondael

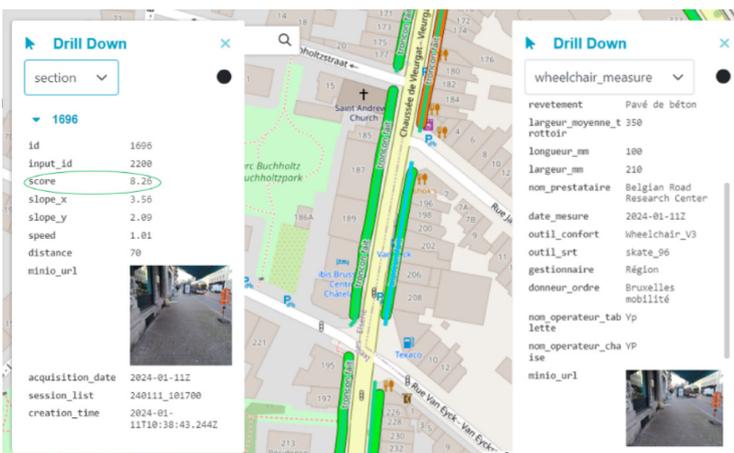
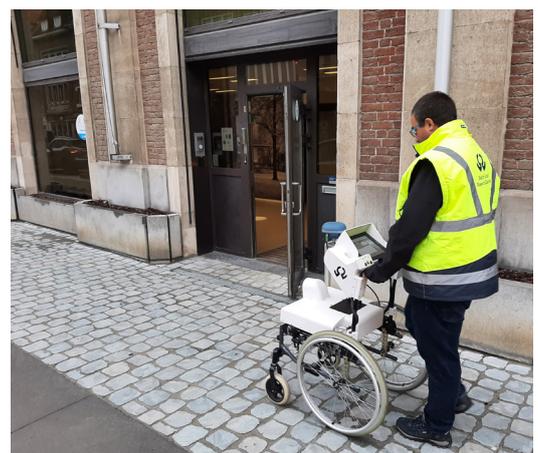
La chaise d'auscultation automatisée développée par le CRR (Van Damme, 2023) est utilisée dans cette méthodologie pour mesurer le confort du revêtement piéton. A une vitesse d'1 m/s, l'opérateur circule sur l'infrastructure piétonne et l'équipement fournit automatiquement le niveau de confort du revêtement. L'utilisation de cet équipement permet également au gestionnaire de disposer d'une multitude d'autres informations très utiles dans l'optique d'une gestion de son réseau piéton: les pentes longitudinales et transversales (dévers), la largeur du trottoir, le type de revêtement et ses caractéristiques (dimensions, largeur et profondeur des joints, type de finition de surface). Enfin, une photo du trottoir est prise automatiquement par l'équipement tous les 5 m.

Aperçu des données collectées sur un trottoir de la chaussée de Vleurgat

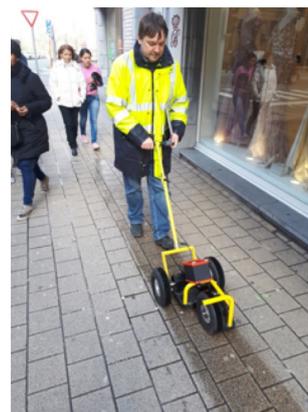
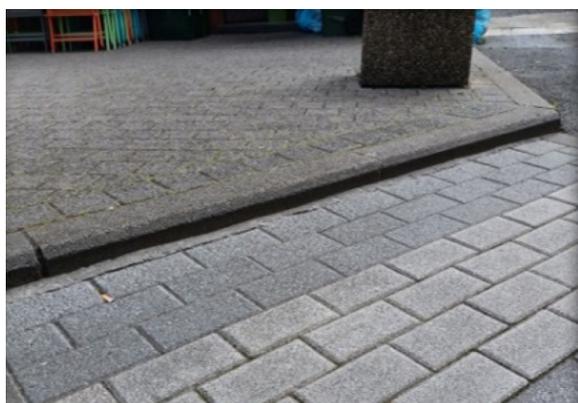
Uniquement pour les revêtements sujets à un manque d'adhérence (ex.: revêtements en pierre bleue, revêtements en pierre naturelle présentant une finition polie, matériaux sciés sans application d'une finition de surface, etc.), la méthodologie prévoit la réalisation de mesures d'adhérence. Plusieurs équipements, dont le PFT (Portable Friction Tester), permettent d'effectuer ces mesures sur des sections de trottoirs/espaces piétons donnés. Cet équipement s'utilise sur une surface mouillée ou préalablement mouillée si le revêtement est sec et permet d'évaluer le niveau d'adhérence du trottoir.

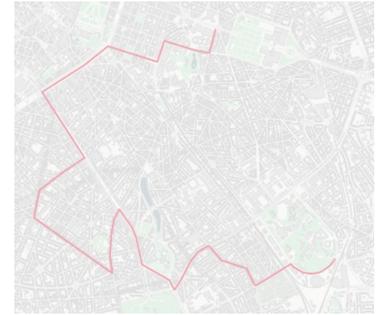
Itinéraire piéton évalué suivant la méthodologie développée par le CRR
