# Ontwikkeling van een methode om de staat van voetgangersinfrastructuren te beoordelen

## Context

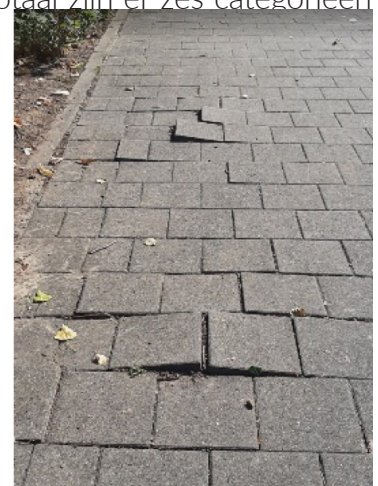
Omhooggekomen bestrating

Voor elke categorie is er een invoerdrempel vastgesteld. Zo is er bijvoorbeeld sprake van een onthechte bestrating die moet worden geregistreerd zodra het hoogteverschil  $\geq 1$  cm is.

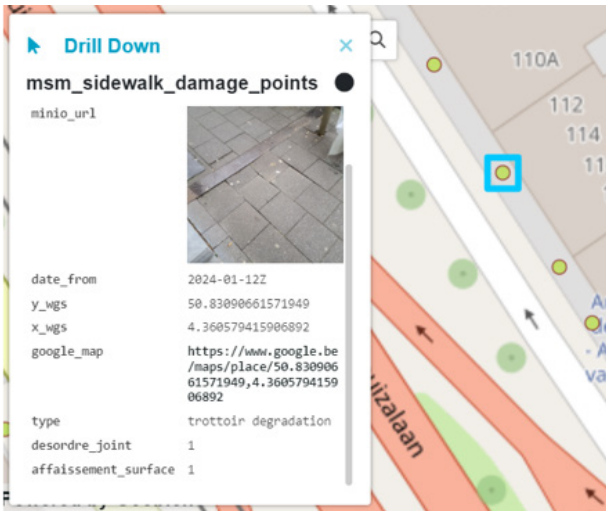
Beschikbare informatie na de invoer: locatie en soorten beschadiging + foto

Indicatoren van zichtbare beschadiging op de voetpaden van een deel van de Boondaalsesteenweg

Op basis van de omvang van de vastgestelde beschadigingen op het geïnspecteerde deel van het voetpad en het gewicht dat aan elke beschadiging wordt toegekend, wordt er een score verkregen. Aan de hand hiervan weet de beheerder in welke staat het geïnspecteerde voetpad verkeert en welke onderhoudsmaatregelen eventueel moeten worden genomen. Het OCW heeft hiervoor vier klassen gedefinieerd.

Iv-klassen	Onderhoudsmaatregel	Commentaar
$0,9 \geq I_v > 0,8$	Routine-onderhoud	Geen reparatie nodig
$0,8 \geq I_v > 0,5$	Lokale reparaties	Enkel reparatie van lokale beschadigingen
$0,5 \geq I_v > 0,3$	Algemene reparatie	Reparatie wegdek over hele lengte van voetpadsectie
$0,3 \geq I_v$	Versterking	Structurele interventie over hele lengte van voetpadsectie

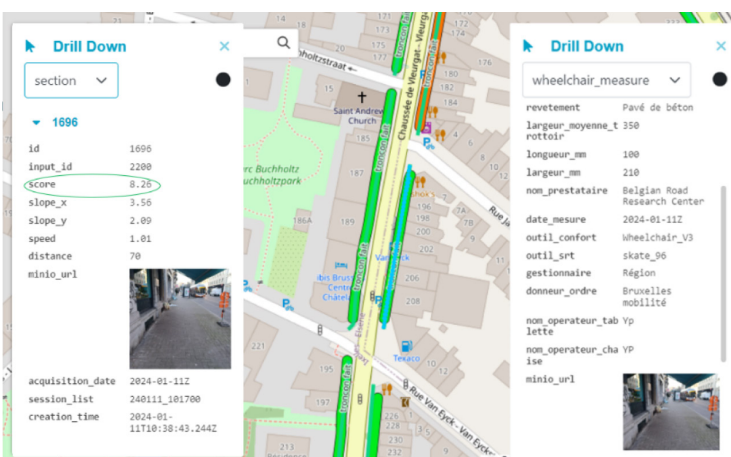
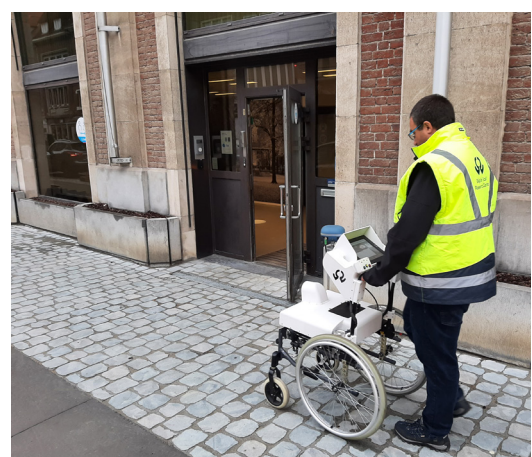
Overzicht van de verzamelde gegevens op een voetpad van de Vleurgatsesteenweg

De automatische meetstoel die werd ontwikkeld door het OCW (Van Damme, 2023) wordt in deze methodologie gebruikt om het comfort van de verharding van het voetpad te meten. De medewerker loopt met een snelheid van 1 m/s over de voetgangersinfrastructuur en de apparatuur geeft automatisch het comfortniveau van de verharding. Het gebruik van deze apparatuur levert de beheerder ook een schat aan andere zeer nuttige informatie op voor het beheer van zijn voetpaden: hellingen in lengte- en dwarsrichting (verkanting), breedte van het voetpad, het soort verharding en de kenmerken daarvan (afmetingen, breedte en diepte van de voegen, soort afwerking van het oppervlak). Tot slot maakt het toestel automatisch om de 5 m een foto van het voetpad.

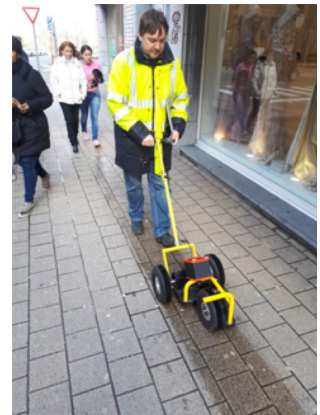
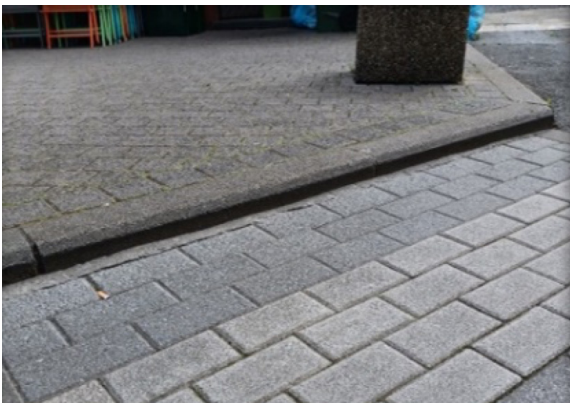
Alleen voor verhardingen met een te lage stroefheid (bv. verhardingen van arduin, van gepolijste natuursteen, gezaagde materialen zonder oppervlakteafwerking enz.) schrijft de methodologie stroefheidsmetingen voor. Er bestaan verschillende toestellen om deze metingen uit te voeren op bepaalde delen van de voetpaden/voetgangerszones, zoals de PFT (Portable Friction Tester). Dit toestel wordt gebruikt op een nat oppervlak, of dat vooraf nat is gemaakt als de verharding droog is, om de stroefheid van het voetpad te beoordelen.
