Dossier 16_Kwaliteit van Rioolnetten Deel1 Visueel Rioolonderzoek Rev.1 Bijlage VII

(Methodiek voor het economisch verantwoord opsporen van structurele gebreken van
riolering onder wegenis)

**“METHODIEK VOOR HET ECONOMISCH VERANTWOORD
OPSPOREN VAN STRUCTURELE GEBREKEN VAN RIOLERING
ONDER WEGENIS”**

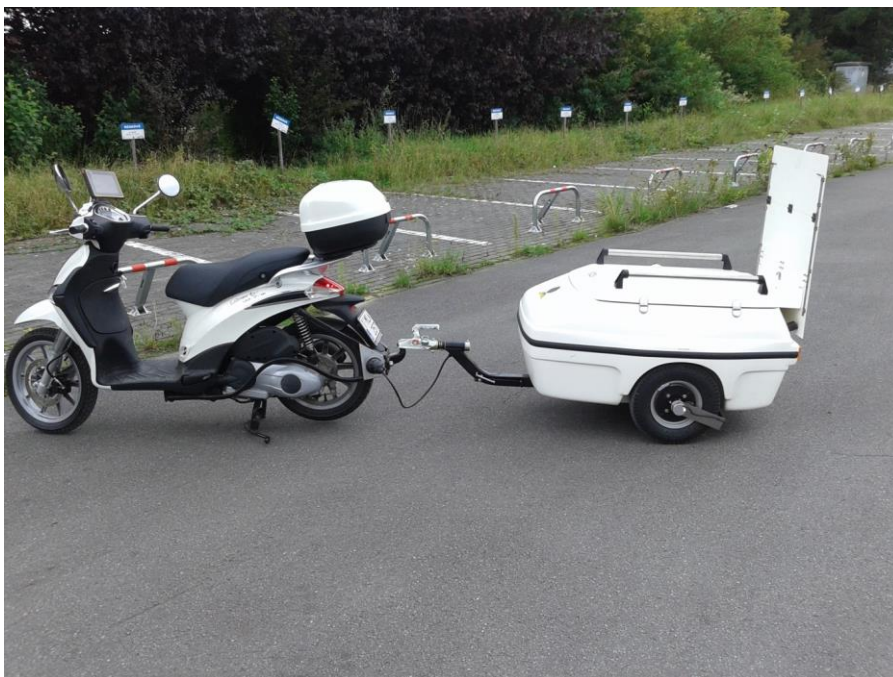
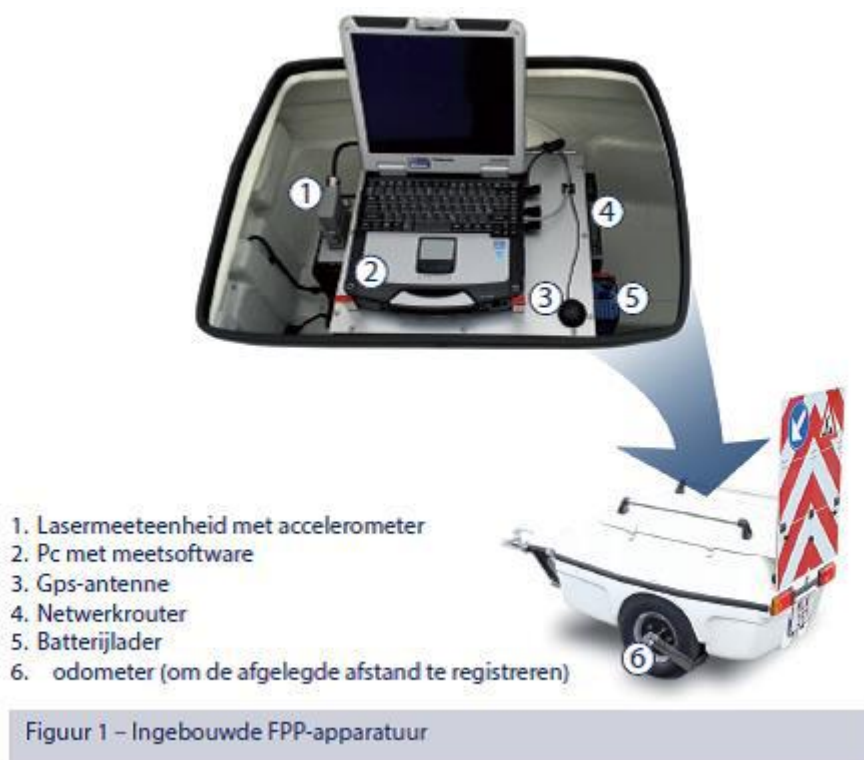
Een scooter met aanhangwagen rijdt met een constante snelheid van maximaal 30km/h over het te onderzoeken leidingtracé. Met de ingebouwde laser en accelerometer wordt om de 3cm de afstand van de aanhangwagen tot het wegoppervlak geregistreerd. Met een GPS-antenne en hodometer worden ook de gps-coördinaten en de afgelegde afstand geregistreerd.

Uit de verwerkte gegevens van de accelerometer kunnen de verticale vervormingen (bulten en holten) van het wegprofiel als gevolg van oneffenheden in het wegoppervlak worden bepaald. De waarden worden uitgedrukt in mm. "Oneigenlijke" verticale bewegingen van de aanhangwagen (als gevolg van bewegingen van het geheel scooter-aanhangwagen, dynamische samendrukking van de banden, enz.) worden door de laser gecorrigeerd zodat de meetresultaten niet verstoren.

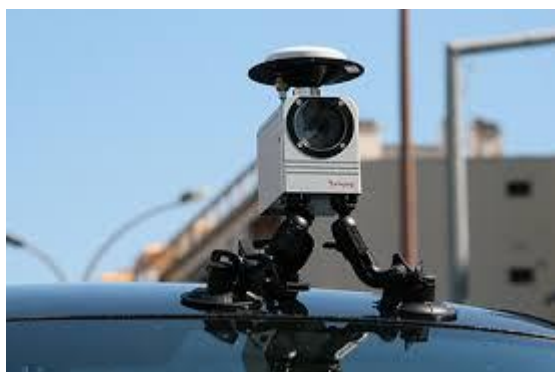
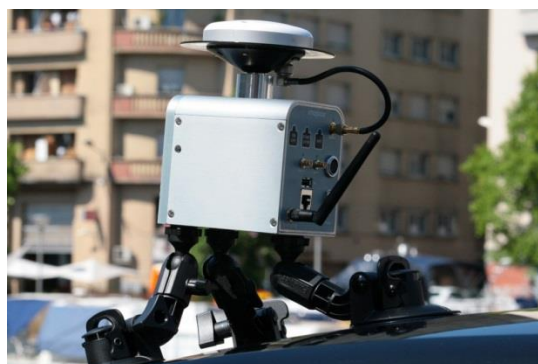
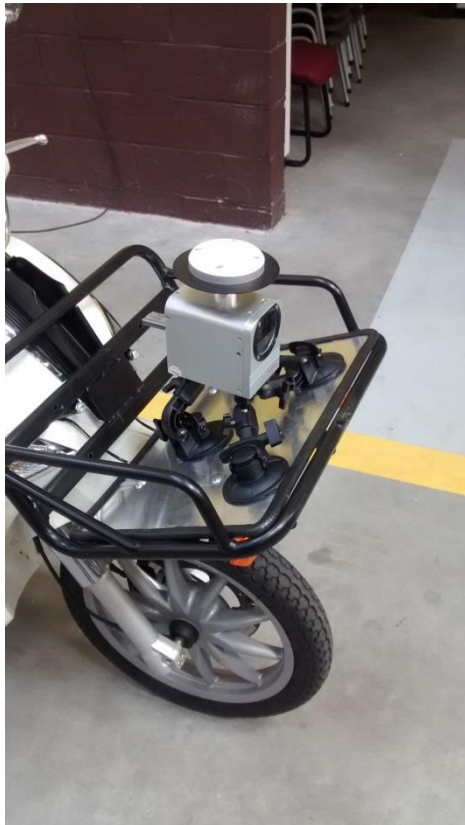
Imajbox is een compact, standalone en klaar voor gebruik mobile mapping system (MMS) ontworpen om met grote snelheid data te verwerken voor transport en infrastructuurmanagement. Dankzij een integratie van hoog niveau, innovatieve positioneringsalgoritmes en beeldverwerkingsprocessen, biedt "Imajbox" flexibiliteit en gebruiksgemak aan voor de gebruikers. Het toestel kan op elk transportmiddel geplaatst worden. Het toestel wordt voor gebruik gekalibreerd. Voor deze toepassing wordt om de meter een beeld genomen, zodat alle details van en rondom de put zichtbaar zijn.

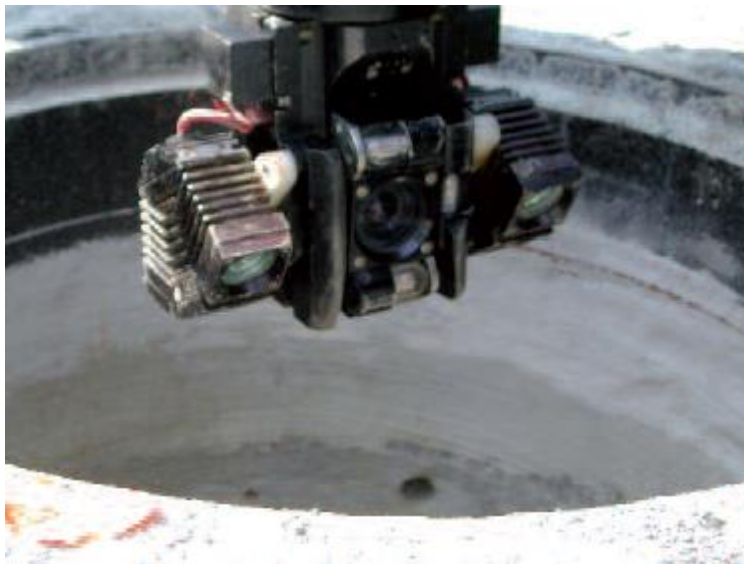
Een visueel onderzoek met een putcamerasysteem levert eveneens gedetailleerde onderzoeksgegevens af. Vanaf het maaiveld wordt een camera, gemonteerd op een elektromechanische constructie, in de rioolput, inspectieput of inspectieconstructie neergelaten. Het referentiepunt wordt ingesteld en de camera wordt voor zover mogelijk zó ingebracht, dat de twaalfuuraanduiding zich steeds bovenaan in het beeld bevindt. Het visueel onderzoek wordt zó uitgevoerd, dat een duidelijk en overzichtelijk beeld wordt verkregen van zowel de algemene toestand van de rioolput, inspectieput of inspectieconstructie als de toestandsaspecten in detail. Het kader en het riooldeksel wordt in gesloten toestand in beeld gebracht zodat een evaluatie van een eventuele verzakking (bovengronds zichtbaar) ook vanuit deze bron mogelijk is. Het visueel rioolonderzoek dient voldoende langzaam te worden uitgevoerd, zowel in axiale als in radiale richting.

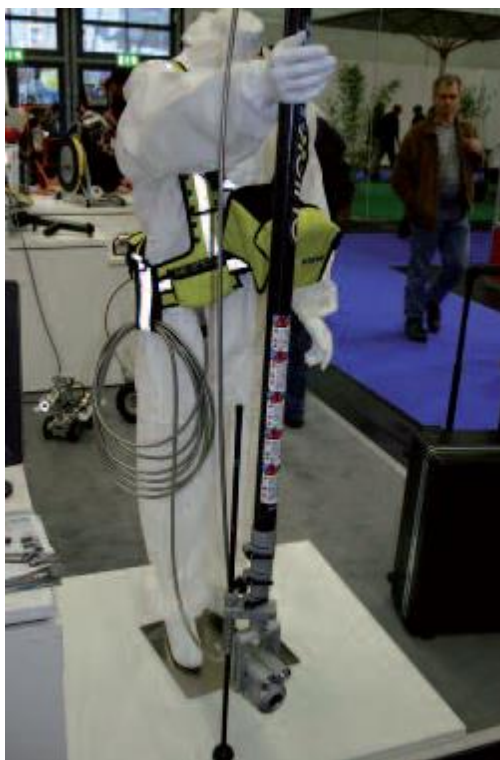
Stationair visueel onderzoek (d.m.v. zoomcamera) van een leiding vindt meestal vanuit een rioolput, inspectieput of inspectieconstructie plaats. Met deze onderzoekstechniek kan snel en goedkoop een beeld worden verkregen van de algemene toestand van een leiding of van een deel van of een volledige riolering. Hiermee kan de ernst van eventuele structurele of afstromingsproblemen ingeschat worden. Afhankelijk van de waarnemingen kan worden beslist de leiding te reinigen en/of een gedetailleerd (direct of indirect) visueel onderzoek te verrichten.

De camera wordt zo gepositioneerd dat de aansluiting van de inspectieput op de te inspecteren leiding kan worden waargenomen. Om een stabiel beeld te garanderen, wordt het toestel tijdens de opnamen vastgezet. Eerst wordt langzaam en zover mogelijk (zolang een goede beeldkwaliteit mogelijk is) ingezoomd om de waarnemingen correct te kunnen

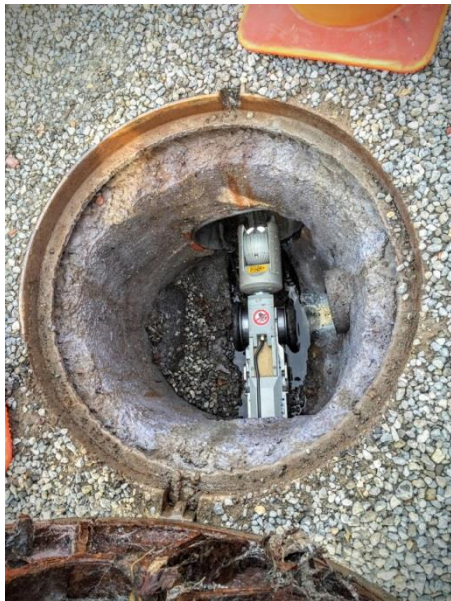
Tijdens een direct visueel onderzoek met camera worden de waarnemingen gecodeerd volgens de geldende normvoorschriften. De camera wordt bestuurd met een hendel of een bedieningspaneel van het camerasysteem. De operator (hierna de deskundige genoemd) neemt zelf het initiatief om een waarneming in te geven. Hij stopt de camera, past eventueel de beeldscherpte en de verlichting aan, en beschrijft de waarneming met de juiste codering. Als de geregistreeerde codering het vereist, voert hij een meting uit. Bij visuele onderzoeken m.b.t. oplevering of op het einde van de garantieperiode en bij routineonderzoeken dient de

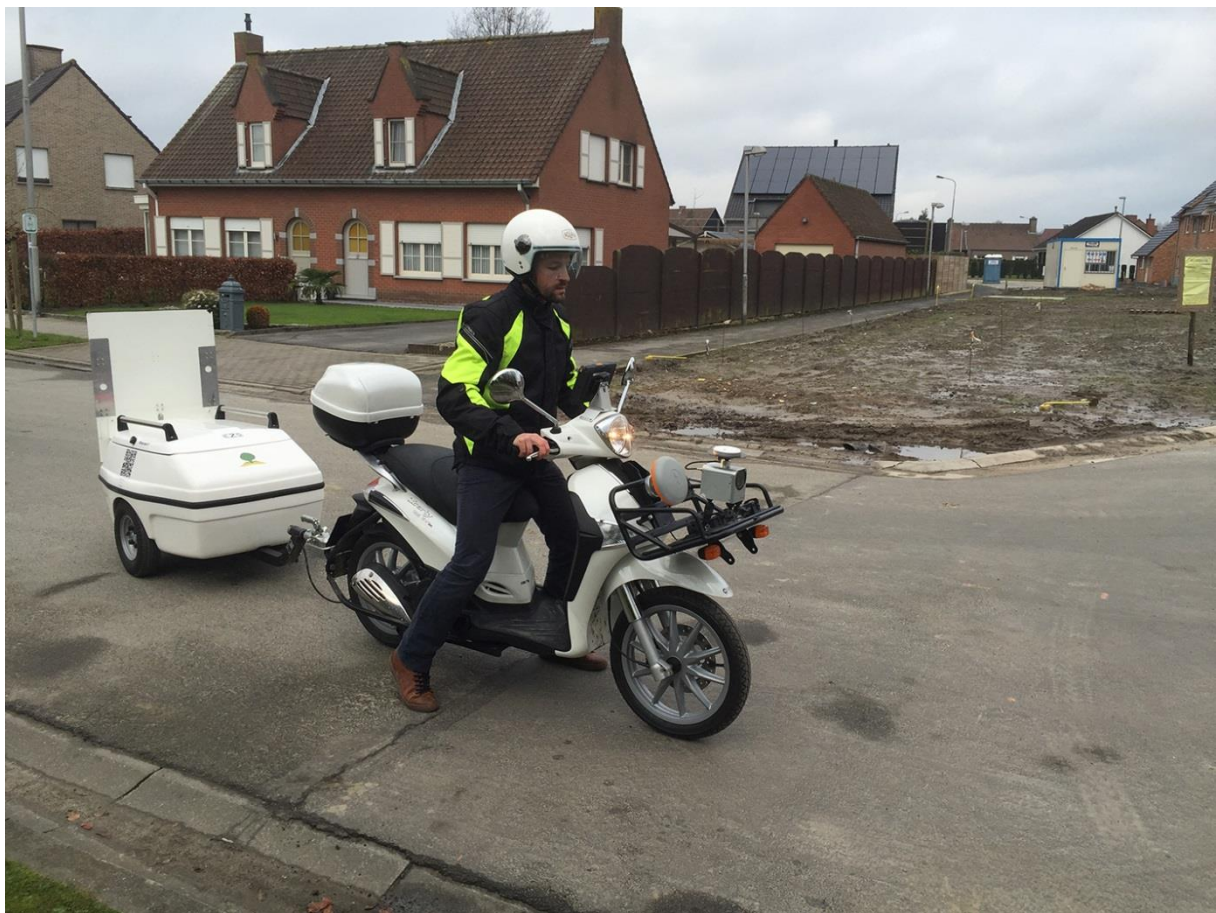
Proefmethoden “Fietspadprofilometer” en “Imajbox” werden gecombineerd zodat de registratie tegelijk kan plaatsvinden. Hierbij dient extra aandacht besteed te worden aan de gps-signalen van beide toestellen. De registraties van de gps-signalen dienen verder geoptimaliseerd te worden zodat de verwerking van de data korter wordt.
