Tester l'accessibilité pour concevoir un espace public inclusif

Expérimentations participatives sur l'accessibilité : retours d'usagers déficients visuels à Bruxelles

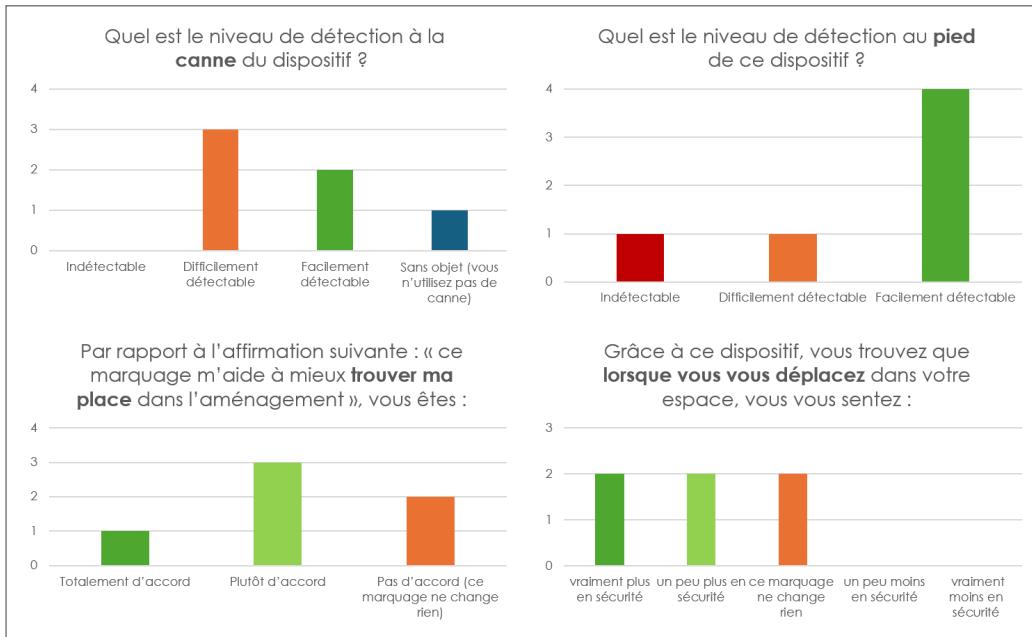
1 Dispositif marquant le bord fictif du trottoir formé

Ce dispositif de guidage, bien que perçu comme prometteur par les usagers, nécessite plusieurs améliorations pour assurer son efficacité sur le terrain. Le contraste visuel et tactile avec l'environnement immédiat est insuffisant, ce qui nuit à la détection du dispositif. En particulier, le mobilier urbain et les revêtements adjacents peuvent perturber la perception du guidage. Une amélioration est suggérée en adoptant un profil de stries similaire à celui des dalles podotactiles striées classiques, bien maîtrisées et reconnues par les usagers déficients visuels. Par ailleurs, la complexité des signaux délivrés peut rendre leur interprétation difficile. Une simplification du langage tactile et visuel du dispositif permettrait une meilleure compréhension des messages de danger ou de direction.

1 Bord fictif de trottoir (boulevard de la Woluwe)

Continuité de guidage assurée par l'installation d'un revêtement strié.

Pourquoi? Dans le cas où la ligne guide naturelle (façade, bordure) est interrompue, l'installation d'une ligne guide artificielle est nécessaire.

Quoi? Le bord fictif du trottoir est marqué par une bande pavée avec quatre stries placées dans le prolongement de la ligne guide naturelle de la façade. Le format de cette bordure est de **60 long x 28 large x 5.9 cm épaisseur**.

Où? Sur le boulevard de la Woluwe le long d'une entrée de garage importante, ainsi qu'à hauteur d'un stationnement Villo! installé tout le long de la ligne guide naturelle.

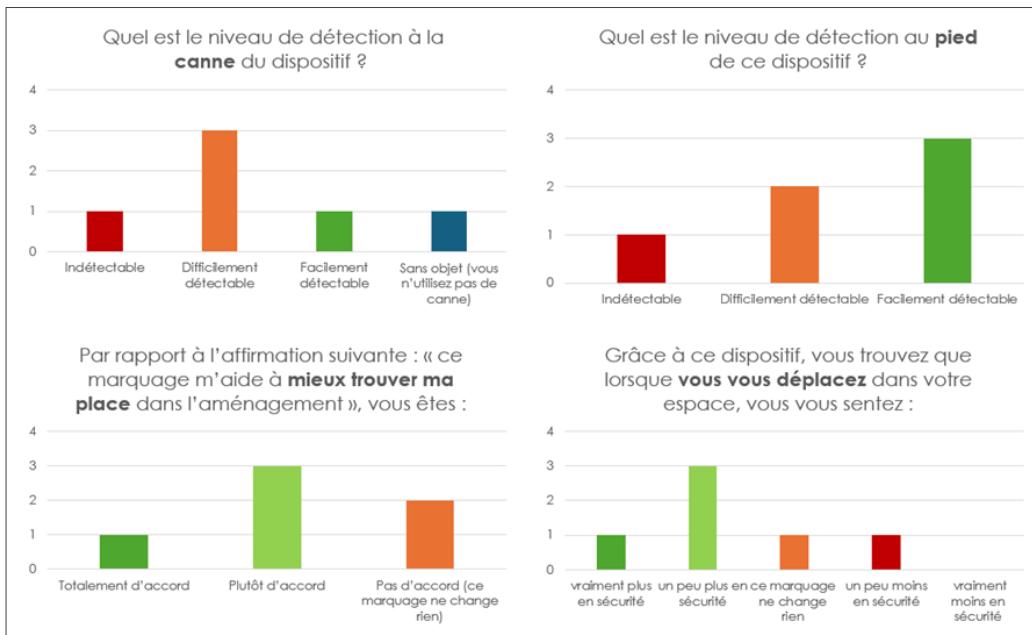
2 Marquage spécifique de bandes collées sur traversée piétonne

Ce dispositif de guidage présente plusieurs lacunes majeures, notamment un contraste visuel faible, une absence d'alignement avec les cheminements podotactiles situés de part et d'autre, ainsi qu'un profil tactile peu prononcé. Pour être efficace, un dispositif de guidage ou de signalisation doit s'inscrire dans la continuité des aménagements existants et maintenir un contraste suffisant tout en résistant à l'usure. Cela implique une coordination rigoureuse entre les différents éléments de signalisation (marquages au sol, zébrage, feux sonores, etc.). Il convient également de s'interroger sur la durabilité du dispositif, car des stries plus marquées – bien que plus détectables – pourraient être plus sujettes à la dégradation dans le temps étant donné l'implémentation du dispositif en zone carrossable. L'efficacité tactile ne doit donc pas se faire au détriment de la robustesse.

2 Marquage spécifique sur traversée piétonne (Boulevard de la Woluwe au niveau du Woluwe Shopping Center)

Bandes collées striées pour guider sur un passage complexe.

Pourquoi? Dans le cas de traversées complexes/dangereuses/longues, il peut être intéressant d'installer un guidage spécifique continu sur la traversée piétonne (situation déjà appliquée en France).

Quoi? Bandes collées formant 4 stries (de $\pm 3 - 4\text{cm}$) situées au centre du passage pour piétons. Les bandes font en tout $\pm 20\text{ cm}$.

Où? Dans deux traversées piétonnes à proximité du Woluwe Shopping (accès parking).

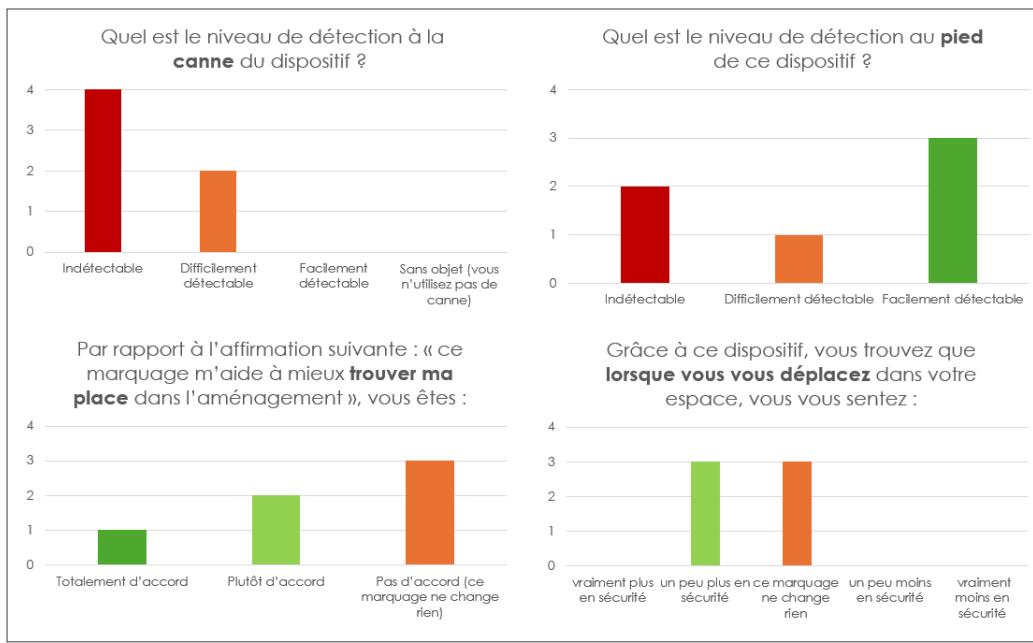
3 Dispositif de séparation piétons-cyclistes sur trottoir

Ce dispositif de séparation repose sur des stries perpendiculaires de 10 cm de large qui posent un problème du point de vue de la reconnaissance tactile. Ce profil est souvent confondu avec celui de pavés irréguliers, ce qui réduit considérablement sa lisibilité et peut induire des erreurs d'interprétation. Une amélioration simple mais efficace consisterait à doubler la largeur du dispositif à 20 cm, tout en évitant son implantation en présence de zones irrégulières en pavés.

D'un point de vue perceptif, les dalles à protubérances restent mieux identifiées et préférées par les usagers. Leur effet de signalisation est plus reconnaissable que celui de stries orientées perpendiculairement à l'axe de marche. Enfin, ce dispositif met en lumière un enjeu plus large : comment concilier l'installation des pistes cyclables placées sur les trottoirs (*panneaux D9/F99B [VIAS Institute, 2025]*) et les conflits potentiels avec les usages des modes actifs ?

3 Séparation piétons-cyclistes (avenue Princesse Élisabeth)

Bordure striée blanche de 10 cm.

Pourquoi? Dans le cadre d'un D9 ou F99B, la séparation entre l'espace piéton et cycliste doit être bien visible afin d'éviter des conflits entre les modes actifs (Van de Winckel, 2017, art 10.5). La séparation doit être franchissable, détectable, sans danger.

Quoi? Bandes pavées rectangulaire blanches de 10 cm de large et striés perpendiculairement au sens de la marche, placés entre le trottoir en pavés sciés et la piste cyclable ocre (sur trottoir).

Où? Le long de l'avenue Princesse Élisabeth entre le boulevard du Lambermont et la "Cage aux Ours" (D9 [VIAS Institute, 2025]).

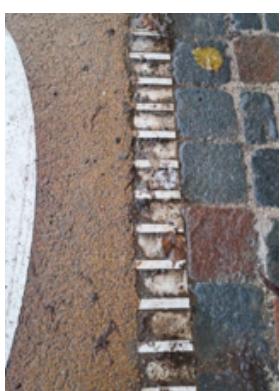
Objectif	Détection au pied	Détection à la canne	Contraste (malvoyants)	Adhérence	Aide pour se repérer	Sentiment de sécurité	Favorable à l'extension
Dispositif de séparation sur trottoir							
Dans le cadre d'un D9 ou F99B , la séparation entre l'espace de cheminement piéton et cycliste doit être bien visible afin d'éviter des conflits entre usagers. Cette bordure rainurée en béton de 10 cm de large , placée entre la partie piéton et cycliste du trottoir, doit permettre à la personne déficiente visuelle de poursuivre son cheminement dans son espace de manière sécurisée.	Peu détectable , les stries sont confondues avec des pavés irréguliers. Boules/pastilles des dalles classiques en béton sont recommandées pour une meilleure perception.	Insuffisante : les stries ne ressortent pas lors du balayage. Doubler la largeur (20 cm) ou utiliser des boules/pastilles des dalles en béton classiques amélioreraient la détectabilité.	Contrasté mais perfectible . Besoin de pictogrammes visuels supplémentaires (sur la partie cyclable à proximité des traversées) pour renforcer la distinction des zones pour les malvoyants.	Bonne adhérence (pas de risque de glissance).	Le dispositif n'est pas jugé efficace pour définir les espaces de part et d'autre par manque de détectabilité pour les non-voyants .	Jugé insuffisant . Doubler la largeur du dispositif (20 cm) ou utiliser des dalles béton classiques avec leurs boules/pastilles pourrait améliorer la détectabilité.	Non favorable dans sa forme actuelle . Modifications nécessaires : largeur doublée, ajout de dispositifs tactiles plus perceptibles.

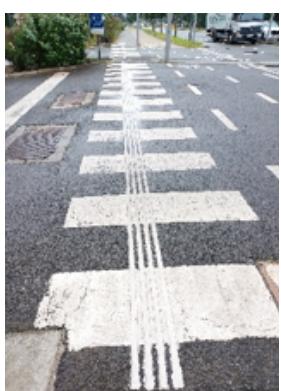
Marquage spécifique de bandes collées							
Dans le cas de traversées complexes ou dangereuses , ce marquage spécifique en bandes collées striées de 20 cm de large est situé au centre du zébrage du passage piéton, afin de permettre à la personne déficiente visuelle de poursuivre sa traversée en toute sécurité.	La détection est variable : certains participants n'ont rien ressenti, tandis que d'autres jugent le profil insuffisant.	Détection possible uniquement avec une canne à embout roller . Profil jugé insuffisant pour un balayage efficace.	Contraste insuffisant entre le zébrage et le marquage de guidage. Proposition: renforcer le contraste ou interrompre le zébrage au niveau du guidage.	Bonne adhérence (pas de risque de glissance).	Peu aidant en l'état: absence d'alignement avec les dispositifs podotactiles et confusion entre zébrage et guidage.	Sentiment mitigé: le feu sonore est jugé bien plus utile pour se repérer et traverser en toute sécurité.	Réerves exprimées : amélioration nécessaire du contraste, du profil et de l'alignement avant toute extension.

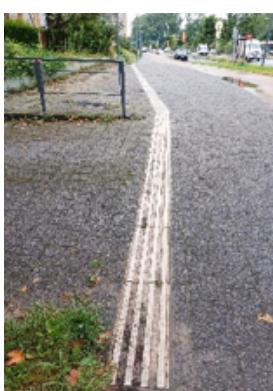
Bord fictif de trottoir							
Dans le cas où la ligne guide naturelle (façade) est interrompue, le bord fictif strié de 28 cm de large est matérialisé par une bordure blanche striée, et prolonge la ligne guide naturelle, afin de permettre à la personne déficiente visuelle de poursuivre son chemin en toute sécurité, même en l'absence de repères physiques clairs le long du trottoir.	Les stries plus fines (moins espacées) offrent moins de retour tactile au pied comparé à des dalles podotactiles classiques.	Les stries fines moins espacées) améliorent les vibrations détectées par la canne, mais les stries larges semblent offrir un retour sonore insuffisant. Les stries des dalles podotactiles classiques sont jugées potentiellement plus fiables pour le repérage tactile et sonore.	Contraste insuffisant entre la bordure et le revêtement adjacent. Une démarcation visuelle plus marquée, par des matériaux ou couleurs distinctes, est indispensable pour les malvoyants.	Bonne adhérence (pas de risque de glissance).	Le dispositif ne permet pas toujours de distinguer les transitions entre différents espaces (ex.: trottoir et entrée de garage), ce qui crée une incertitude .	Proximité avec les éléments adjacents (barrières, végétation, poteaux) réduit la perception de sécurité.	Certains participants préfèrent l'utilisation de dalles podotactiles classiques pour les futurs aménagements (fil d'ariane, ligne guide artificielle, etc.). Le dispositif testé est jugé moins efficace, mais pourrait être amélioré (stries et contraste).
