## De toegankelijkheid testen om een inclusieve openbare ruimte te ontwerpen

Participatieve experimenten met betrekking tot de toegankelijkheid: feedback van gebruikers met een visuele beperking in Brussel

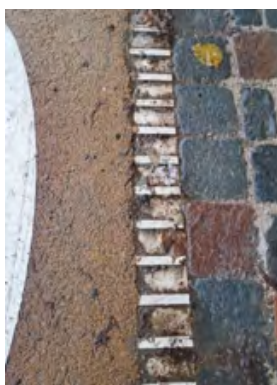
Scheiding tussen voetgangers- en fietsvoorziening

| Doel | Detectie met de voet | Detectie met de stok | Contrast (slechtzienden) | Stroefheid | Hulp om zich te oriënteren | Veiligheidsgevoel | Gunstig voor uitbreiding |
|---|---|---|---|---|---|---|---|
| In het kader van een <b>D9 of F99b</b> moet de scheiding tussen de strook voor voetgangers en die voor fietsers duidelijk zichtbaar zijn om conflicten tussen de gebruikers te vermijden. Deze gegroefde betonnen rand van <b>10 cm breed</b> die tussen het voetgangers- en het fietsgedeelte van het trottoir wordt aangebracht, moet personen met een visuele beperking in staat stellen veilig op hun eigen strook te blijven. | <b>Niet goed waarneembaar</b> , de groeven worden verward met oneffen straatstenen. Bollen/stippen van klassieke betontegels worden aanbevolen voor een betere waarneming. | <b>Onvoldoende</b> : de groeven vallen niet op bij het aftasten. Een verdubbeling van de breedte (20 cm) of het gebruik van bollen/stippen van klassieke betontegels zou de detecteerbaarheid verbeteren. | <b>Contrastrijk maar voor verbetering vatbaar</b> . Nood aan extra visuele pictogrammen (op de fietsstrook, nabij de kruisingen) om het onderscheid tussen de zones gemakkelijker te maken voor slechtziende personen. | <b>Goede stroefheid</b> (geen risico op uitglijden) | De inrichting wordt als <b>niet doeltreffend</b> beoordeeld om de verschillende stroken af te bakenen, vanwege de gebrekkige detecteerbaarheid voor <b>blinde personen</b> . | Als onvoldoende beoordeeld. Verdubbeling van de breedte van de voorziening (20 cm) of het gebruik van klassieke betontegels met hun bollen/stippen zou de detecteerbaarheid kunnen verbeteren. | <b>Niet gunstig in de huidige vorm</b> . Noodzakelijke aanpassingen: dubbele breedte, tactiele voorzieningen toevoegen die beter waarneembaar zijn. |

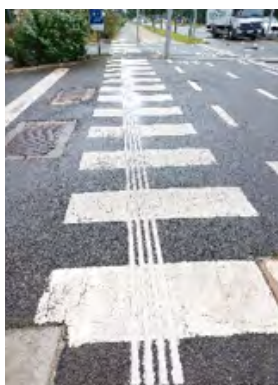
Specifieke markering met gegroefde zelfklevende strips

| Doel | Detectie met de voet | Detectie met de stok | Contrast (slechtzienden) | Stroefheid | Hulp om zich te oriënteren | Veiligheidsgevoel | Gunstig voor uitbreiding |
|---|---|---|---|---|---|---|---|
| Bij <b>complexe of gevaarlijke oversteekplaatsen</b> wordt deze speciale markering met gegroefde zelfklevende strips van <b>20 cm breed</b> aangebracht in het midden van het zebrapad, om slechtziende personen te helpen veilig over te steken. | De detectie is <b>variabel</b> : sommige deelnemers vonden niets, terwijl anderen het profiel onvoldoende vonden. | Detectie <b>alleen mogelijk met een stok met roller</b> . Profiel onvoldoende bevonden om doeltreffend te tasten. | Onvoldoende contrast tussen de strepen van het zebrapad en de geleidemarkering. Voorstel: het contrast versterken of de zebrastrepen onderbreken ter hoogte van de geleidemarkering. | <b>Goede stroefheid</b> (geen risico op uitglijden) | Niet erg behulpzaam in de huidige staat: sluit niet aan op de podotactiele voorzieningen en verwarring tussen zebrastrepen en geleidemarkering. | Gemengd gevoel: de geluidsignalen worden als veel nuttiger beoordeeld om zich te oriënteren en veilig over te steken. | <b>Bedenkingen</b> : verbetering van contrast, profiel en uitlijning is noodzakelijk voordat dit systeem wordt uitgebreid. |

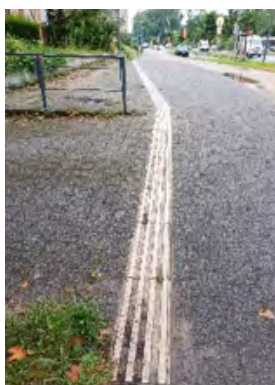
Fictieve stoeprand

| Doel | Detectie met de voet | Detectie met de stok | Contrast (slechtzienden) | Stroefheid | Hulp om zich te oriënteren | Veiligheidsgevoel | Gunstig voor uitbreiding |
|---|---|---|---|---|---|---|---|
| Waar de <b>natuurlijke gidslijn (gevel) onderbroken</b> is, wordt de fictieve stoeprand uitgevoerd in de vorm van een witte gegroefde boord van <b>28 cm breed</b> die de natuurlijke gidslijn doortrekt, zodat slechtziende personen veilig hun weg kunnen voortzetten, zelfs wanneer er geen duidelijke fysieke markeringen aanwezig zijn langs het trottoir. | De fijnere strepen (minder ver uit elkaar) zijn minder goed tactiel waarneembaar met de voet dan klassieke podotactiele tegels. | De fijnere strepen (minder ver uit elkaar) verbeteren de trillingen die door de stok worden gedetecteerd, maar de brede strepen lijken onvoldoende auditieve respons te bieden. De strepen van klassieke podotactiele tegels worden potentieel betrouwbaarder beoordeeld voor tactiele en auditieve oriëntatie. | <b>Onvoldoende</b> contrast tussen de boord en de aangrenzende verharding. Voor slechtziende personen is een meer uitgesproken visuele afscheiding door middel van verschillende materialen of kleuren essentieel. | <b>Goede stroefheid</b> (geen risico op uitglijden) | De voorziening maakt het niet altijd mogelijk de overgangen tussen de verschillende zones (bv. voetpad en inrit van garage) te onderscheiden, wat <b>onzekerheid</b> creëert. | De nabijheid van aangrenzende elementen (hekken, vegetatie, palen) verlaagt de veiligheidsperceptie. | Sommige deelnemers geven de voorkeur aan <b>klassieke podotactiele tegels</b> voor toekomstige inrichtingen (leidraad, kunstmatige geleidelijnen enz.). De geteste voorziening wordt minder doeltreffend bevonden, maar zou nog kunnen worden verbeterd (strepen en contrast). |
