## Duurzaamheid van de mechanische prestaties: is gekleurde asfalt bestand tegen de tand des tijds?

Dit artikel onderzoekt de resultaten van de visuele inspectie die in juli-augustus 2023 plaatsvond op verschillende werven in België, en focust zich op de duurzaamheid van de mechanische prestaties van de gekleurde asfaltverhardingen in het licht van de klimatologische omstandigheden en de verkeersbelasting door voertuigen.

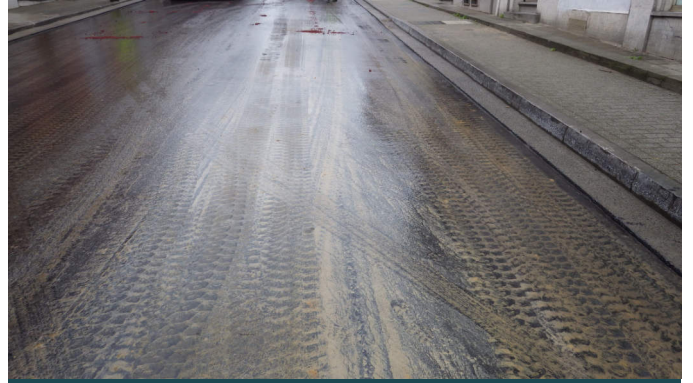
Figuur 4 b

Zeven jaar na de uitvoering werden tekenen van rafeling waargenomen in de draai- en remzones (**Figuren 5 en 6**). Het oppervlak van de onderlaag was vochtig en vuil (**Figuur 4 b**) toen het gekleurde asfalt werd aangebracht, wat waarschijnlijk heeft bijgedragen aan de vorming van netscheurtjes in de toplaag. Ook de ongunstige weersomstandigheden tijdens de uitvoering hebben de degradatie van het asfalt versneld.

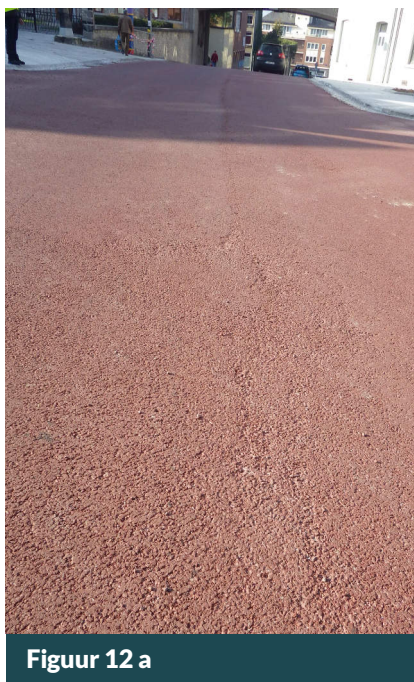
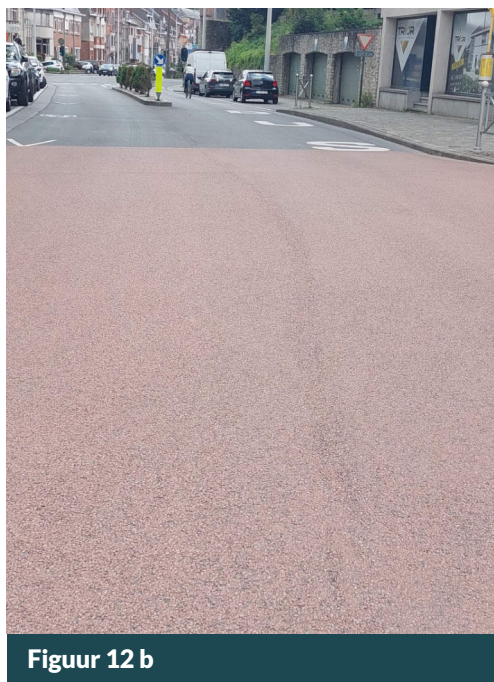
**Voor het tweede deel** werd de gekleurde asfaltverharding aangelegd tijdens hevige regenval. Het lijkt erop dat deze snel werd vervangen (**Figuur 12 a en b**), maar het nieuwe rode asfalt is in goede staat gebleven.

**Figuur 12:** (a) Langsnaad in 2016, een week na de plaatsing (b) Langsnaad in 2023.

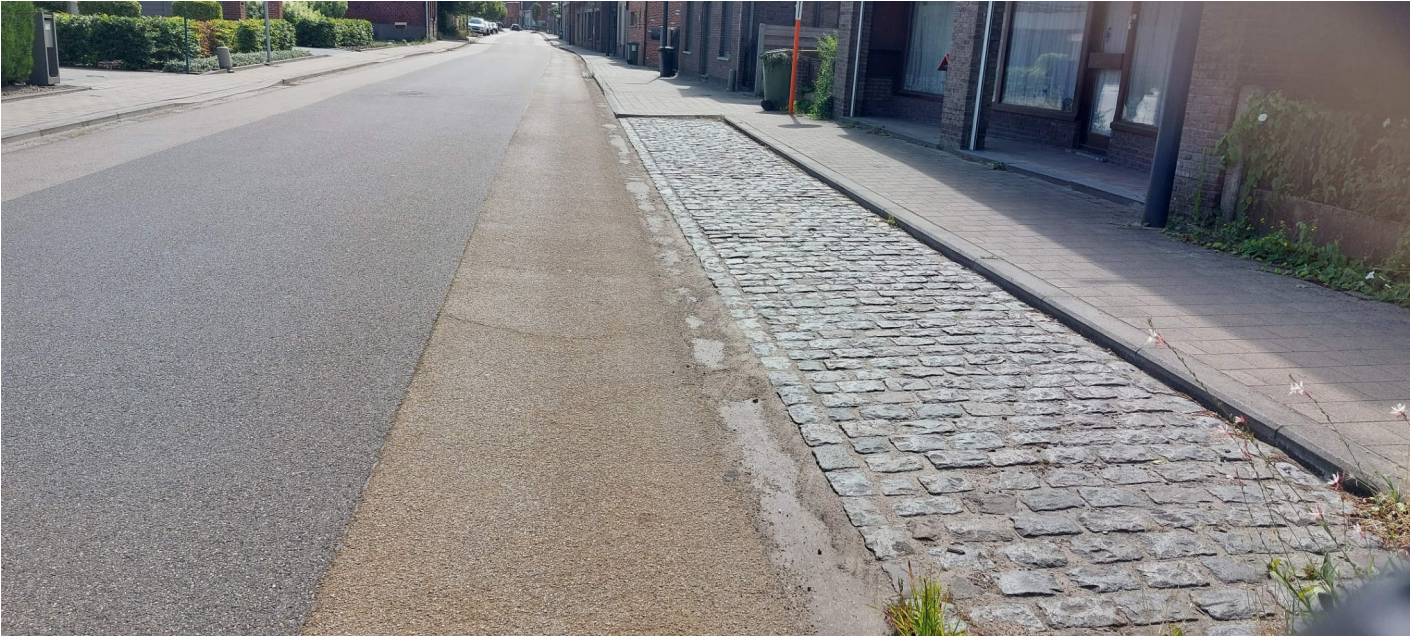
Figuur 15

In juli 2017 werd er een okerkleurige fietssuggestiestrook van type AB-4D7 aangelegd. Er gold een snelheidsbeperking van 30 km/u. Zes jaar na de uitvoering vertonen de zones die zijn blootgesteld aan aanzienlijke tangentiële krachten (de rijweg, parkeerplaatsen en remzones) tekenen van rafeling (**Figuur 15**). Ook de verschillen tussen de linker- en de rechterkant van de weg zijn opmerkelijk (**Figuur 16**), waarschijnlijk door de verschillende weersomstandigheden tijdens de aanleg van deze fietssuggestiestroken (zonnig voor de ene kant en vrij regenachtig voor de andere).

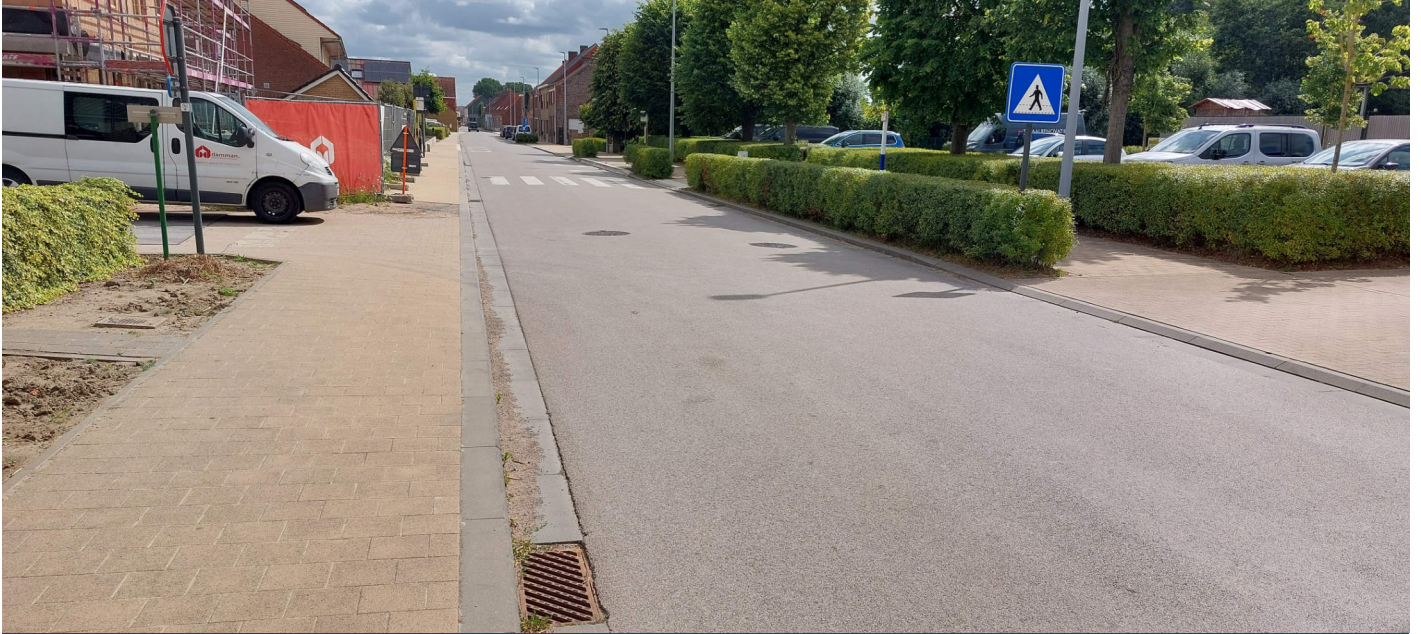
Figuur 19

In november 2018 werd er een beige asfaltverharding van het type AB-4D7 aangelegd in een straat waar een snelheidsbeperking geldt van 50 km/u. Vijf jaar na de uitvoering is het oppervlak van deze verharding erg glad, vanwege een vermenging met kalkstenen (**Figuur 20**). Hoewel de algemene staat uitstekend is (**Figuur 19**), kan de gladheid voor veiligheidsproblemen zorgen.

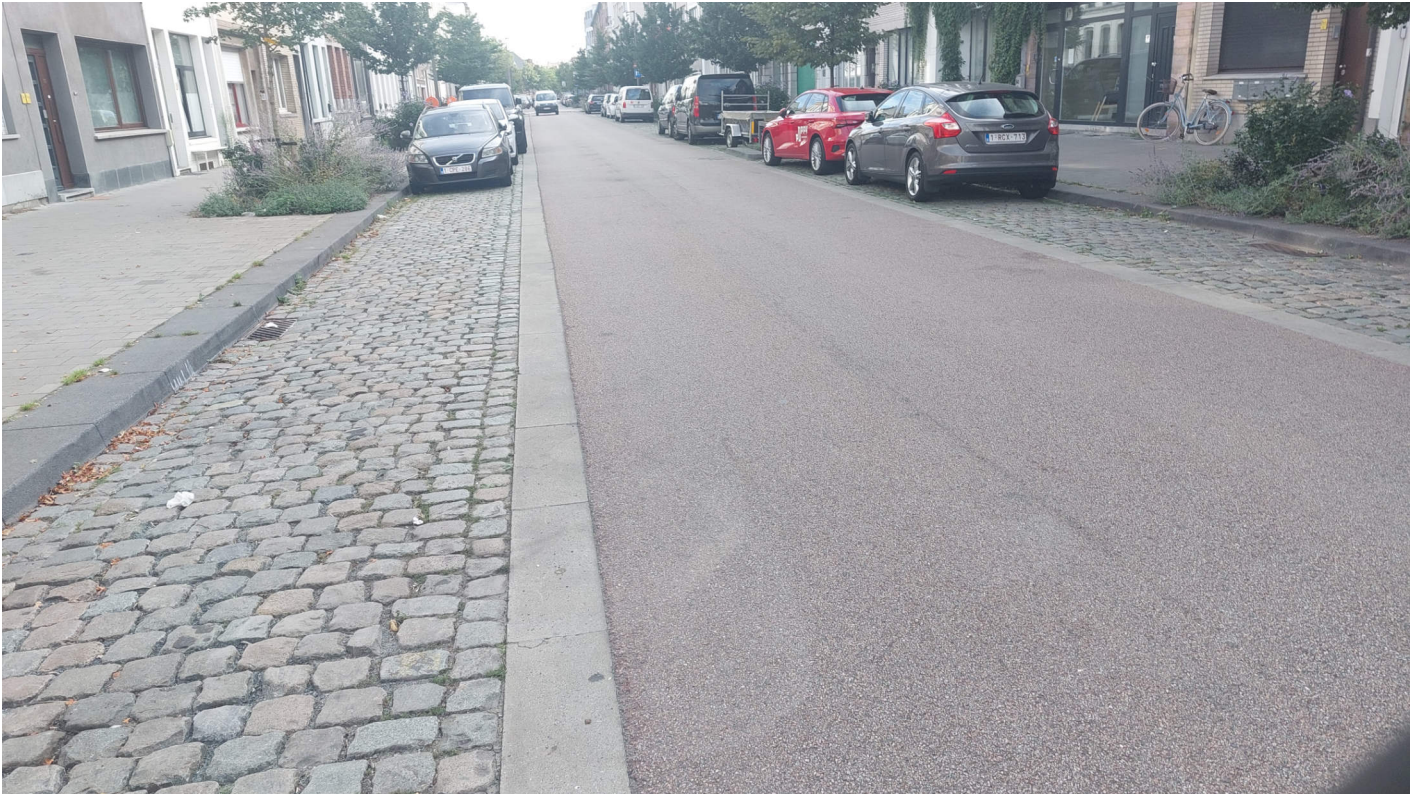
Figuur 21

In april 2019 werd er een rode asfaltverharding van het type AB-4C7 aangelegd in een fietsstraat. Vier jaar na de uitvoering verkeert deze verharding over het algemeen in goede staat, maar vertoont ze tekenen van rafeling en aantasting, met name ter hoogte van de parkeerplaatsen (**Figuur 21**), de zijstraten en de verkeersdrempels (**Figuur 22**). De kleur van het asfalt is sterk vervaagd.

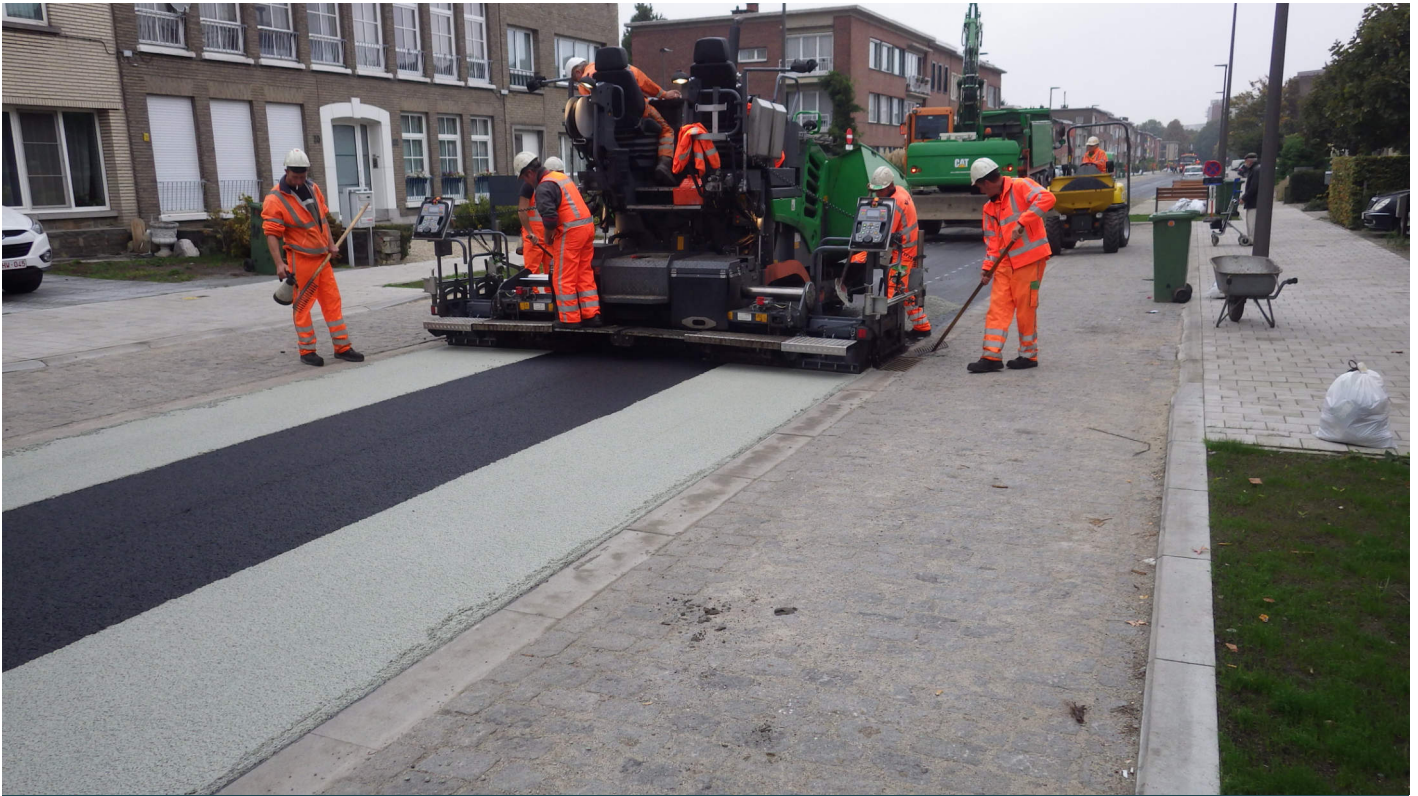
**Figuur 23**

In tegenstelling tot de klassieke methode om fietsuggestiestroken aan te leggen, gebruikt deze uitvoeringsmethode de "warm in warm"-techniek, waarbij beide kleuren tegelijk worden aangebracht met één asfaltspreidmachine (**Figuur 23**). In oktober 2016 werd er een toplaag in twee kleuren (zwart, wit) aangelegd.

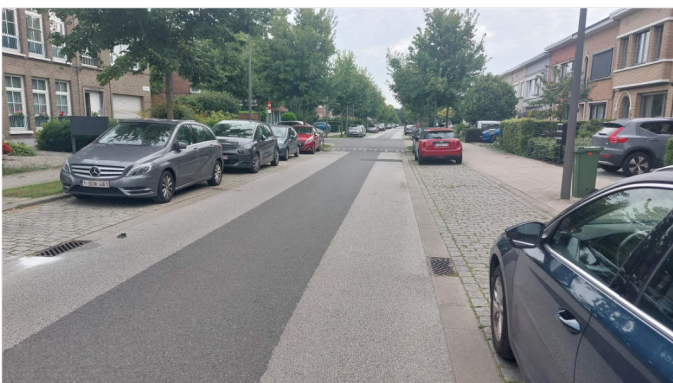
**Figuur 24**

De algemene staat van de straat is zeven jaar na de uitvoering over het algemeen goed (**Figuur 24**). De witte stroken vertonen echter over hun volledige lengte tekenen van rafeling, ten gevolge van de voertuigen die ernaast parkeren (**Figuur 25**). Bovendien blijkt dat gekleurde asfaltverhardingen gevoeliger zijn voor torsiespanningen en weersinvloeden, en daardoor extra aandacht vragen bij gebruik op plaatsen met druk verkeer of blootstelling aan weer en wind.
