# Duurzaamheid en onderhoud van ondergrondse infiltratiesystemen

Om deze kennislacune op te vullen, heeft OCW een project opgestart rond een ondergronds infiltratiesysteem op ware grootte in een hiervoor aangepaste container, aangesloten op een watercircuit met een standaard anorganische verontreinigende stof. De materialen en methoden die voor de ontwikkeling ervan zijn gebruikt, voldoen aan de gangbare lastenboeken. Het eerste doel van deze testopstelling bestaat erin na te gaan of het protocol de levenscyclus van infiltratiesystemen getrouw kan simuleren, via cycli van verstopping en reiniging. In een tweede fase bestaat het doel van dit project erin verstoppingsscenario's te reproduceren, de doeltreffendheid van reinigingsprotocollen te verifiëren, en de impact op lange termijn op de infiltratiecapaciteit na te gaan. De uitgevoerde experimenten hebben betrekking op initieel vastgelegde parameters, zoals het infiltratieregime, de inerte verontreinigende stof die verantwoordelijk is voor de verstopping, het infiltratiesysteem en de reinigingsmethoden.

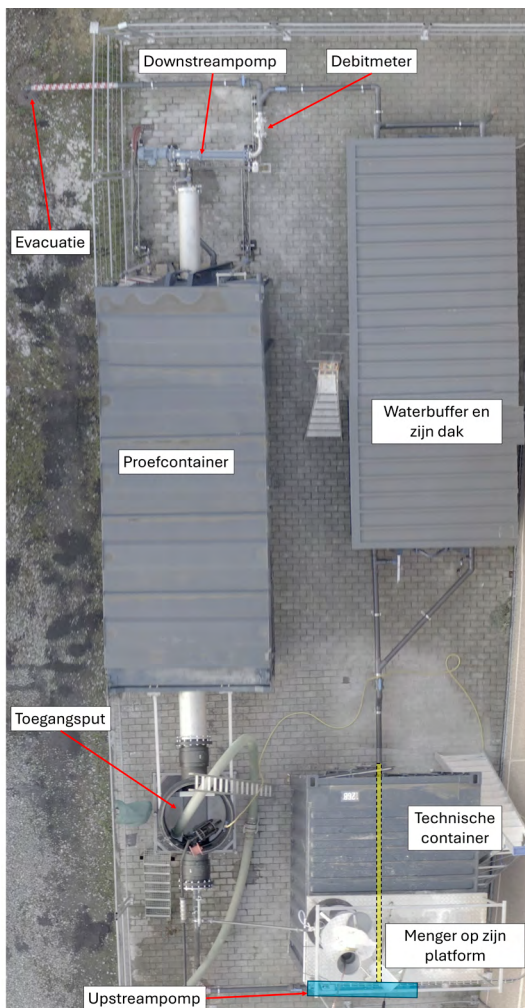
Het ontwerp van de testopstelling vereiste aspecten van civiele techniek, hydraulica, instrumentatie, automatisering en een grondige kennis van de technische voorschriften van de sector. De testopstelling bestaat uit zeven componenten: een waterbuffer container, leidingelementen in gesloten circuit, twee pompen met variabel debiet, een toegangspuit, een menger voor de verontreinigende stof, een beproevingscontainer met daarin de drainerende bodem en het infiltratiesysteem, en een magnetisch-inductieve debietmeter (Figuur 1). Een achtste component, de technische container, centraliseert de bedieningen en zorgt voor real-time monitoring van de experimentparameters, wat veiligheid en automatisering garandeert.

*Figuur 1 – Geannoteerde luchtfoto van de testopstelling, geïnstalleerd langs het gebouw van OCW in Wavre.*

Het watercircuit van de testopstelling bestaat voornamelijk uit leidingen in PVC-HD, met diverse adapters en verbindingstukken in inox, evenals afgeschuinde secties vervaardigd via 3D-printen om de perfecte aansluiting van de verschillende aanwezige diameters te garanderen. Een geheel van kleppen regelt het openen/sluiten van de waterbuffer, de richting van het water in gesloten circuit of de eventuele afvoer naar het rioleringsnetwerk, en maakt tevens het vullen van de waterbuffer mogelijk (Figuur 1).

Bovenop het waterreservoir bevindt zich een structuur van stalen lamellen, geïnstalleerd om de opname van afval en de groei van algen te voorkomen, wat de zuiverheid van het water en de veiligheid van het systeem waarborgt (Figuur 1).

De menger bevindt zich tot slot boven het gehele circuit (Figuur 1). Via deze tank wordt de verontreinigende stof – een kwartszand (Millisil® W4), waarvan de korrelverdeling ontworpen is om de verstopping van de geotextielmembranen te maximaliseren – in suspensie gebracht alvorens in het hoofdcircuit te worden opgenomen.

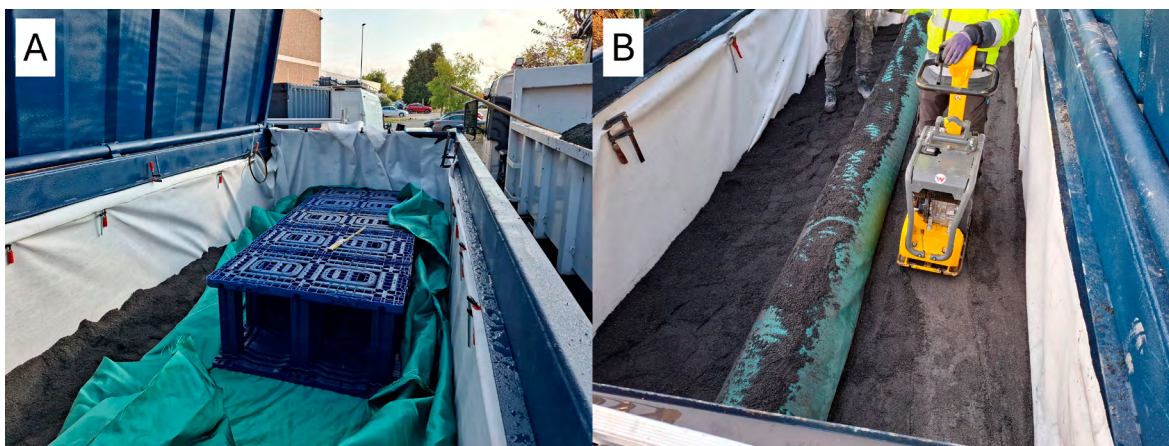
**Figuur 2** – Installatie van de twee eerste infiltratiesystemen in de testopstelling.

A: Ultralichte honingraatstructuren (holle kratten) tijdens montage binnenin het filtratiegeotextielmembraan type 5.3 (COPRO, 2024); B: Geperforeerde buis, geleverd omhuld met hetzelfde type membraan.

Er werden twee eerste infiltratiesystemen getest: de ultralichte honingraatstructuren (SAUL) (Figuur 2A) en de geperforeerde buis (Figuur 2B), beide in polypropyleen. De afdichting van de verbindingen wordt verzekerd door siliconenvoegen, een rubberen afdichtband, een laag geotextiel, eventueel vastgelijmd en versterkt met polyurethaanschuim. De holle kratten werden binnen in de container gemonteerd, terwijl de geperforeerde buis als één geheel werd ingebouwd. Een derde infiltratiesysteem, bestaande uit twee in elkaar gestoken buizen in poreus beton, wordt momenteel geanalyseerd. Door de aard zelf van het poreuze beton is de aanwezigheid van het filtratiegeotextielmembraan niet nodig, maar de voorschriften voor de aansluiting van de leidingen blijven identiek aan die van de geperforeerde buis.
