**Opzoekingscentrum voor de Wegenbouw**  
Samen voor duurzame wegen

# DOSSIER 16 - KWALITEIT VAN RIOOLNETTEN DEEL1 - VISUEEL RIOOLONDERZOEK REV.1

Versie: v2 20250326

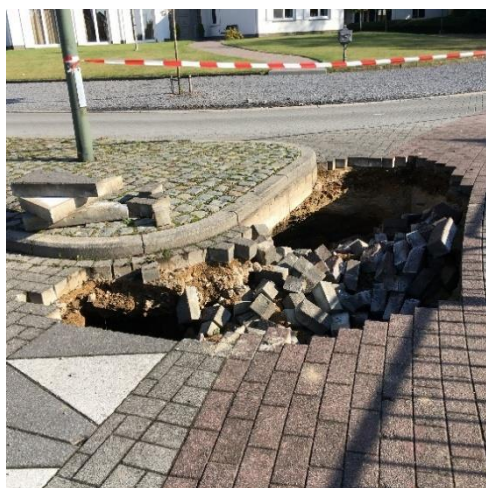
*Foto 1 (Bron BRRC) Ernstige schade door een ingestorte rioolleiding*

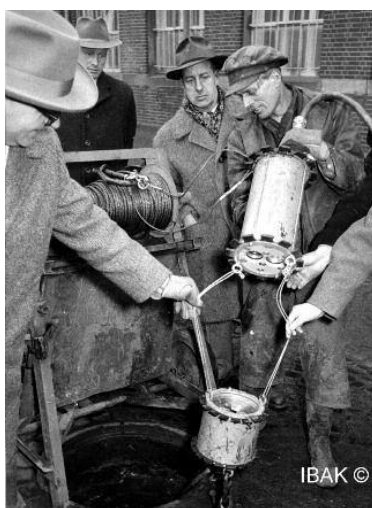
Foto 2 (Bron IBAK) Inspectie systeem IBAK

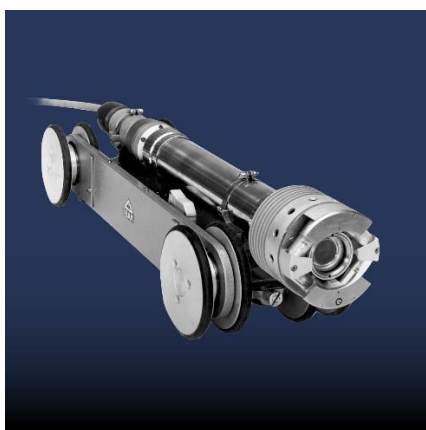
Foto 5 (Bron IBAK) IBAK Camerawagen met visooglens

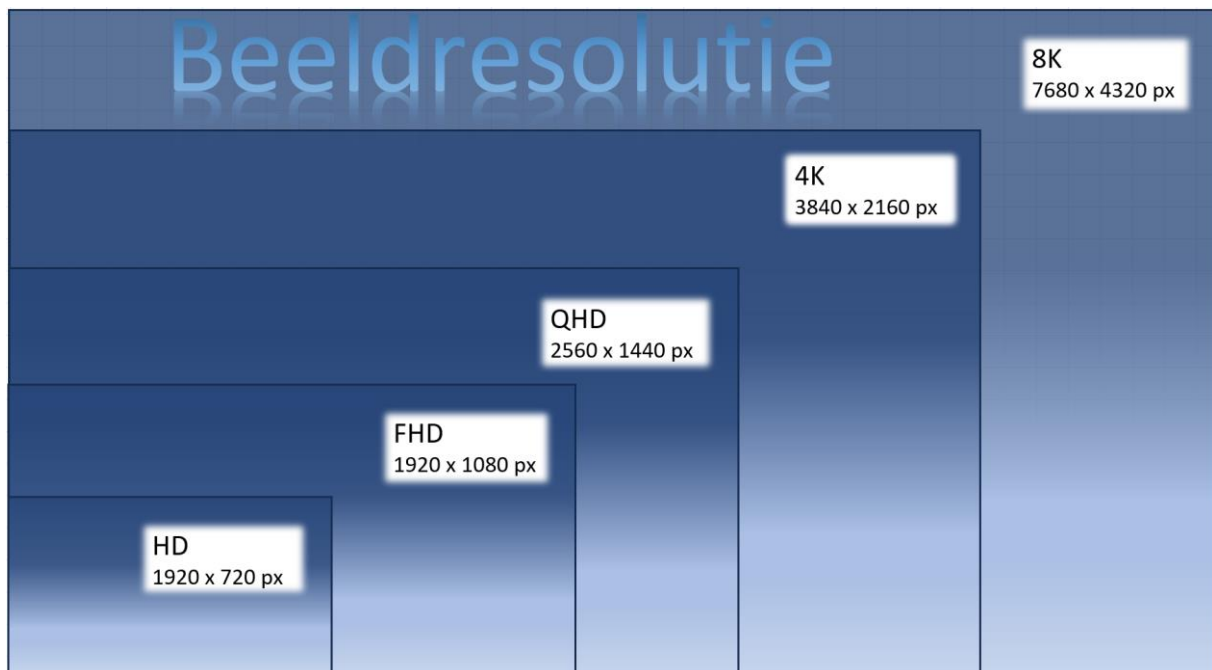
Foto 7 (Bron BRRC) Evolutie beeldresolutie

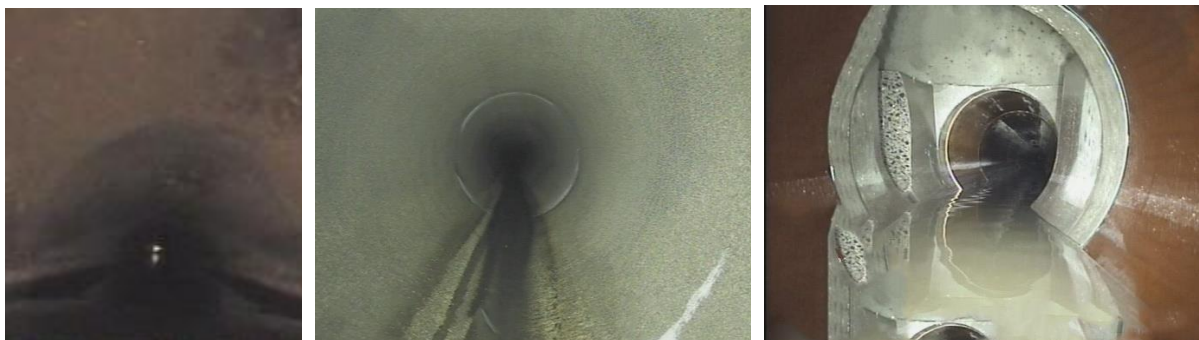
Foto-8-9-10 (Bron BRRC) Evolutie beeldkwaliteit

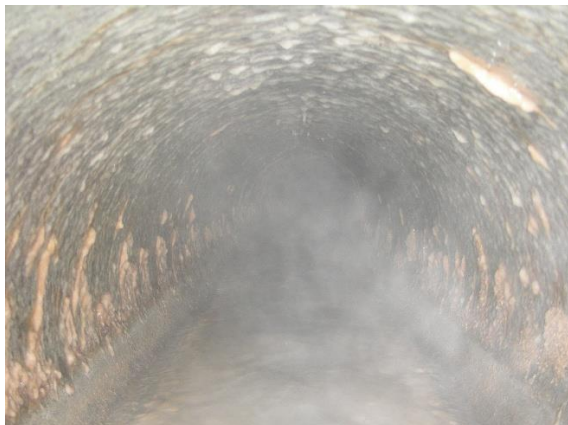
Foto 13 (Bron BRRC) Beperkt zicht door waterdamp

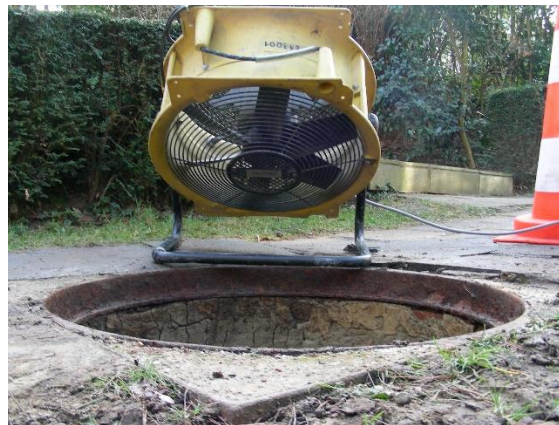
visueel onderzoek aanvat onder druk door een ventilator lucht in de put geblazen; dit in de richting van het visueel onderzoek. De met vocht verzadigde warme lucht wordt naar buiten geblazen via de volgende put die voorafgaandelijk werd opengelegd. Het aandampen van de lens en eventuele mist zal verdwijnen.

Foto 14 (Bron BRRC) Geforceerde ventilatie

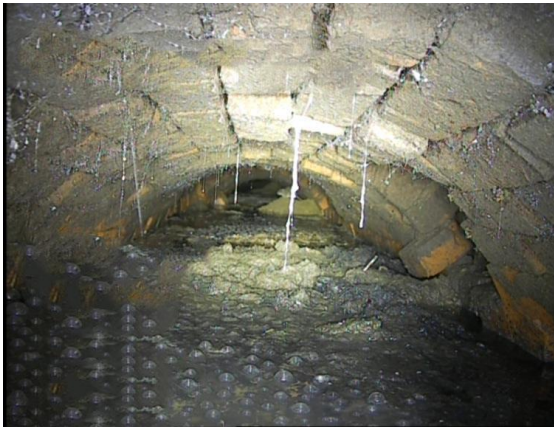
Foto 15 (Bron BRRC) Foto stationair genomen; bezonken afzetting >80%

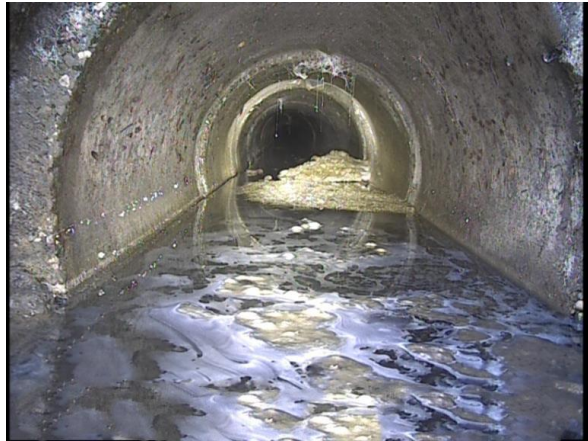
Foto 16 (Bron BRRC) Foto stationair genomen; bezonken afzetting + korstvorming >25%

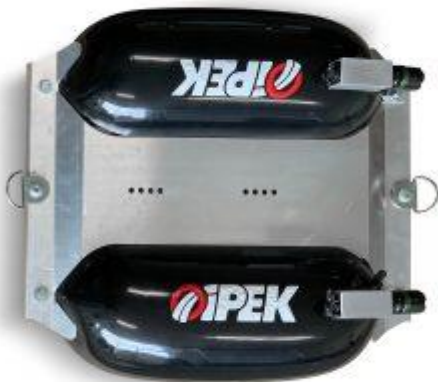
Drijvende constructies maken het mogelijk om met een traditionele robot-camera drijvend (zonder aandrijving) een visueel onderzoek uit te voeren. De constructie bestaat meestal uit twee holle cilinders die verbonden zijn door een lichte constructie (meestal aluminium) waarop de traditionele robot zonder wielen wordt gemonteerd. De constructie is aangepast aan het gewicht van de camera, een goede gewichtsverdeling zorgt voor een goede balans. Afhankelijk van de stroming zullen bijkomende maatregelen bijdragen aan een goede stabiliteit. De constructie is enerzijds verbonden door de traditionele kabel van het oprolsysteem van de camera-bus of mobiele eenheid en anderzijds door een bijkomende levenslijn waarop meer kracht kan worden uitgeoefend om het vlot met de camera tegen de stroming in terug te halen. Het is belangrijk om een type levenslijn te kiezen die weinig weerstand ondervindt van de stroming en drijvend is. Hierdoor zal ze niet makkelijk komen vast te zitten tussen objecten die zich op de bodem bevinden (bv. takken, stenen e.d.). Afhankelijk van de situatie kan de camera losgekoppeld worden aan het eindpunt zodat enkel de kabel dient teruggetrokken te worden.

Foto 20 (Bron IPEK) Rovion-Float-Top-300x300 (Drijvende constructie)

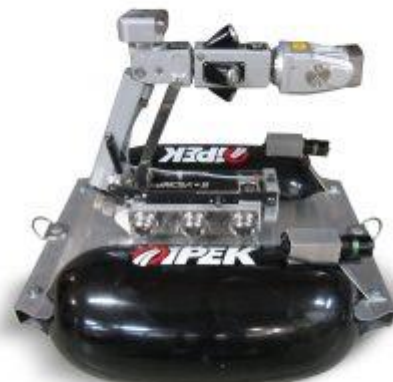
Foto 21 (Bron IPEK) Drijvende constructie met camera-robot

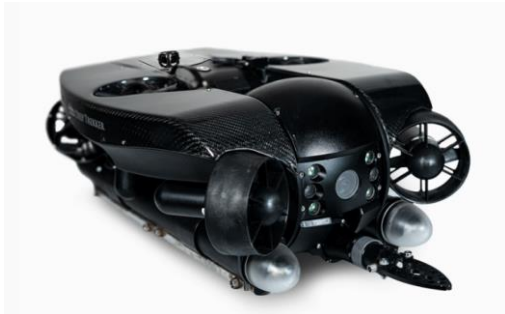
Foto 25 (Bron ROV NAV) Deep Tracker Revolution

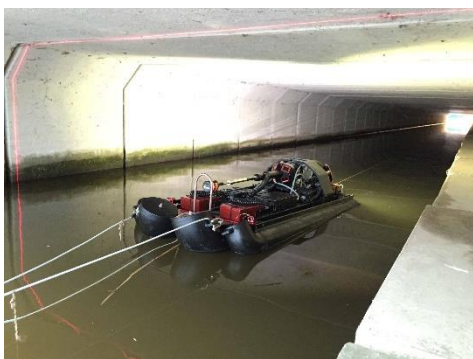
Deze toepassing wordt vooral gebruikt voor het onderzoeken van ingebuisde trajecten van waterlopen of grote collectoren. Het voordeel van deze toepassing is de combinatie van camerabeelden met een 3D-laserscan, en voor onder het wateroppervlak een sonar. Het eindresultaat zijn videobeelden die kunnen gekoppeld worden aan een plaatselijke dwarsdoorsnede. Enerzijds wordt een geprojecteerde laserlijn op de wand van de koker of buis gefilmd, anderzijds wordt door de sonar onder het wateroppervlak de dwarsdoorsnede bepaald. Al deze data geven een beeld van de dwarsdoorsnede van het geheel. Hieruit kan o.a. de ernst van corrosie en/of bezonken en/of aangehechte afzetting worden afgeleid. Aan de hand van een softwareprogramma kan de restwanddikte en/of de hoeveelheid afzetting worden bepaald. De software kan alle gegevens samen visualiseren en interactief raadpleegbaar maken.

Foto 27 (Bron Vandervalk-Degroot) Sonarboot met 3D-laserscan

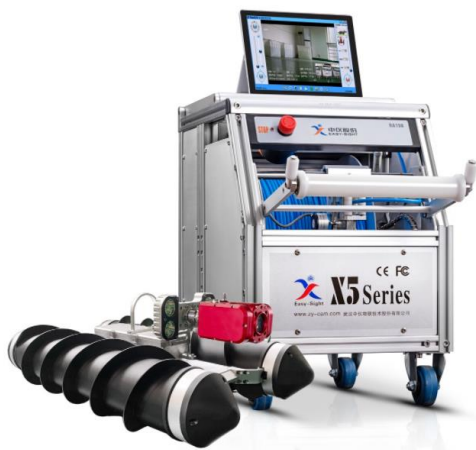
Deze camerasystemen zijn meestal vergelijkbaar met traditionele systemen (camera's met pan-tilt functie). Het systeem is samengesteld uit een camerakop die gemonteerd is op een robot. De twee uiteinden van het lichaam van de robot zijn verbonden met twee holle dichte cilinders in de vorm van een vijzel. De aandrijving wordt verzorgd door elektromotoren die in elk van de vijzels zijn ingebouwd. Het toestel kan drijven, de roterende vijzels zorgen voor de stuwkracht. Het sturen gebeurt door de rotatiesnelheid tussen beide vijzels te verhogen of te verlagen. Door de vijzels omgekeerd ten opzichte van elkaar te laten draaien kan het toestel zich ook in de dwarsrichting verplaatsen en ook ter plaatse draaien. Het toestel is zeer geschikt voor omgevingsomstandigheden die sterk kunnen variëren, zand, modder, vuil, stenen en dit alles afgewisseld met water.

Foto 29 (Bron Easysight.en.made-in-china.com) China-Sewer-Waste-Water-Pipe-Catvs-Combined-Sonar-Lidar-Multi-Sensor-Steerable-Inspection-Video-Crawler-Camera

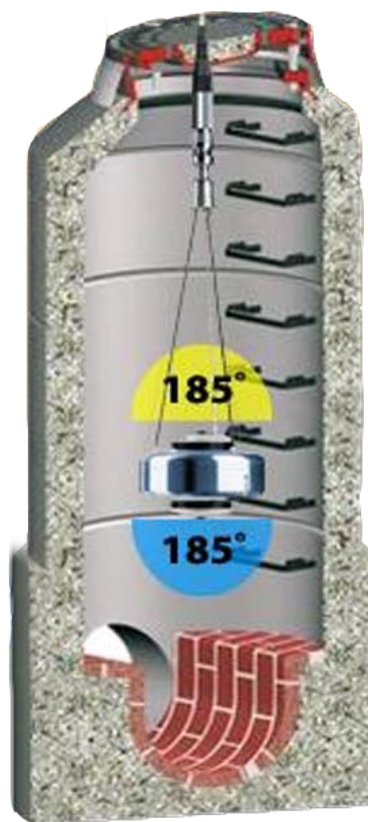
Foto 40 (Bron IBAK) Schematische voorstelling PANORAMO-SI System

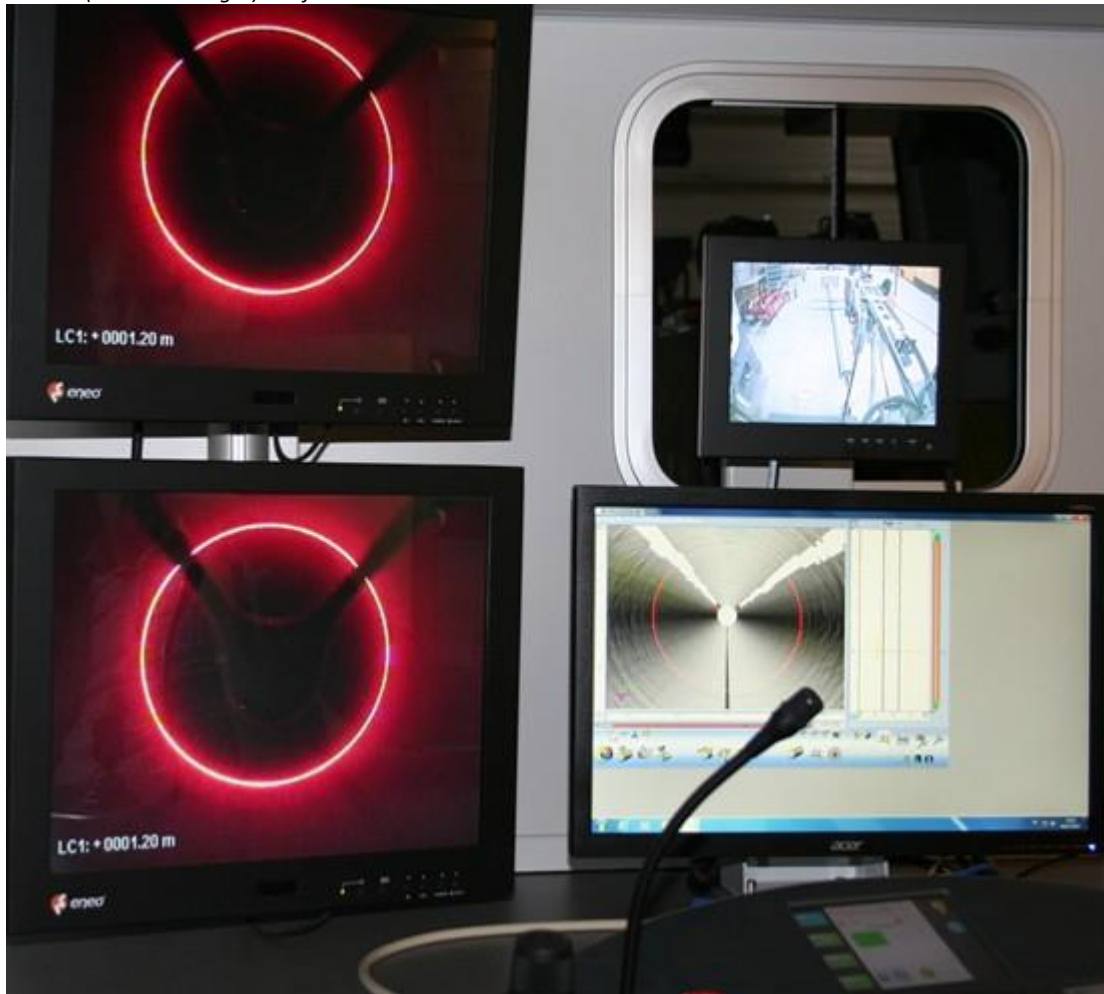
Foto 49 (Bron BRRC) Profiler Videoregistratie en verwerking

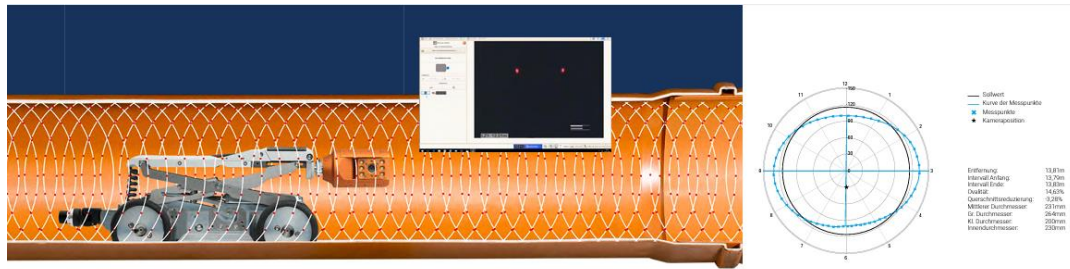
Twee laserpunten worden geprojecteerd vanaf de camerakop op de buiswand terwijl de kop in radiale richting ronddraait en de camera voortbeweegt in axiale richting. De softwarematige naverwerking van de beelden geven een profiel weer van de leiding, deformaties en aantastingen kunnen worden gemeten. Bij zulke meting is het belangrijk dat de richtlijnen van de fabrikant, met name de snelheid waarmee de robot zich verplaatst, worden gerespecteerd.

Foto 50 (Bron IBAK) Laserscan

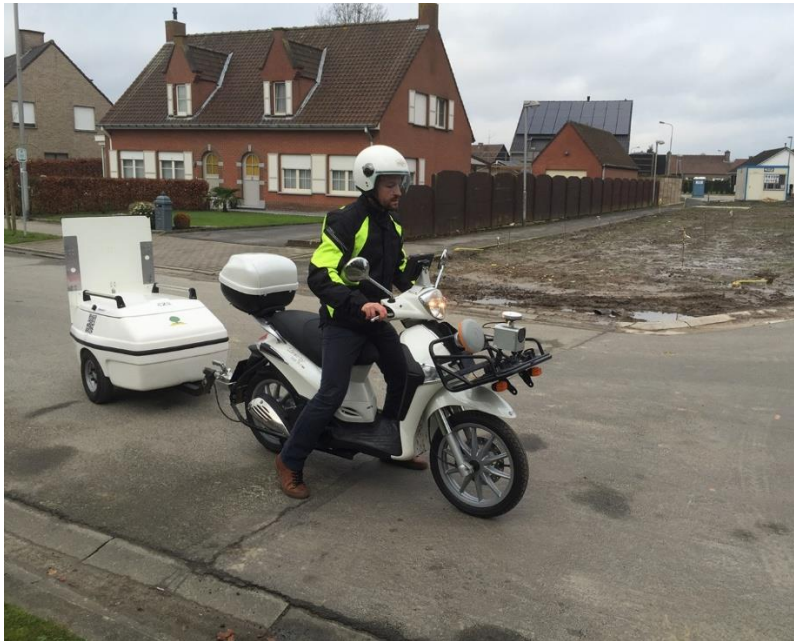
Door de fietspadprofilometer uit te rusten met een camera (van het type Imajbox) kan tegelijkertijd met de scan van het langsprofiel een film van het traject gemaakt worden. Hierdoor is het mogelijk om bij de verwerking van de gegevens ook visueel na te gaan of er bij een plotse wijziging in het profiel een vermoeden is van een oorzakelijk verband met de onderliggende nutsleidingen.

Foto 57 (Bron BRRC) Fietspadprofilometer met uitrusting

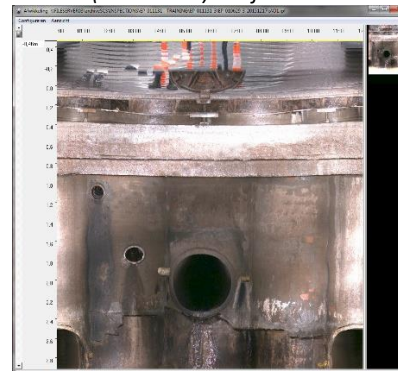
Foto 60 (Bron BRRC) Schadebeeld rioolput

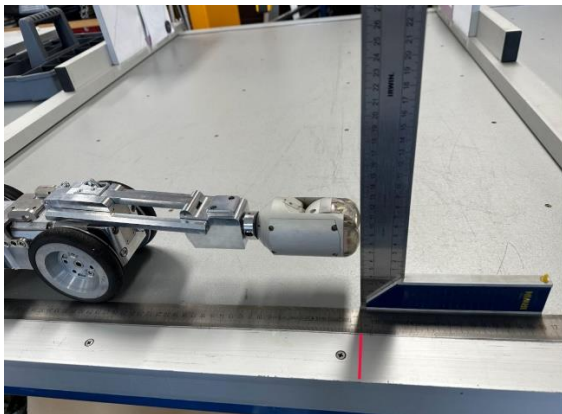
- Het is belangrijk om de juiste volgorde aan te houden, zodat de referentieafstand correct wordt overgenomen.
- In functie van de bouw van de robot en het diameterbereik kan de referentieafstand sterk worden beïnvloed door de lenshoogte (middelpunt dwarsdoorsnede = middelpunt lens). Voor sommige camerasystemen kan de referentieafstand tot meer dan 0.2m variëren tussen de laagste en hoogste positie van de lens. Op onderstaande foto's (zie rode lijnen) bedraagt het verschil voor het afgebeelde type camerarobot 0.07m.

Foto 92 Minimale pantograaf (lift) hoogte  
(Bron BRRC)

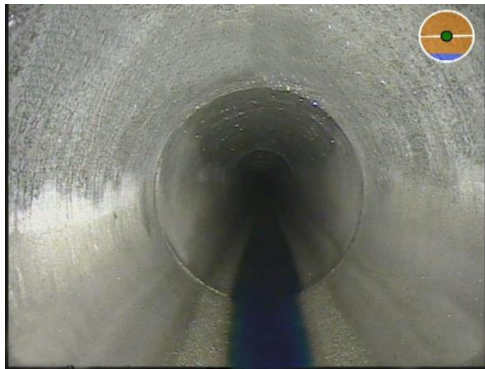
De configuratie van de camera moet het mogelijk maken het middelpunt van de lens in de juiste positie te brengen. Dit kan door, in geval van een camera gemonteerd op een tractor, de wielen en/of de hoogte van de lift aan te passen. Theoretisch dient de aslijn van de cameralens in neutrale stand één lijn te vormen met de aslijn van het buisdeel waarin de camerawagen werd geplaatst. Uit de validatiegegevens zal blijken in welk diameterbereik de camera in een welbepaalde configuratie kan worden ingezet. Indien de lens goed is uitgelijnd, dat wil zeggen dat de lens-as in axiale richting evenwijdig is met de buisaslijn én zich op dezelfde hoogte bevindt. Bij een correcte uitlijning vormen beide aslijnen één lijn. Wanneer de camerawagen met de camera in neutrale stand, zich door de leiding verplaatst zal de voeg boven én onder tegelijk uit het beeld verdwijnen. Het is belangrijk t.b.v. correcte metingen dat de axiale aslijn van de camerakop in neutrale stand een evenwijdige lijn vormt met het vlak waarop de camerarobot werd geplaatst.

Foto 63 (Bron BRRC) cameralens correct gepositioneerd. In neutrale stand verschijnt de voeg onder en boven gecentreerd in beeld.

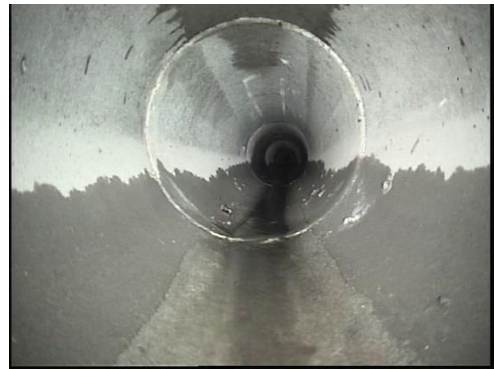
Foto 64 (Bron BRRC) cameralens foutief gepositioneerd. In neutrale stand verschijnt de voeg onder en boven niet gecentreerd in beeld.

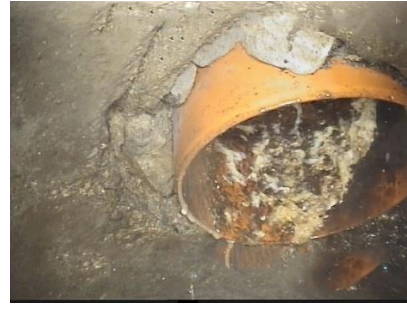
Foto 69 (Bron BRRC) Gebeitelde inlaat BCA-E

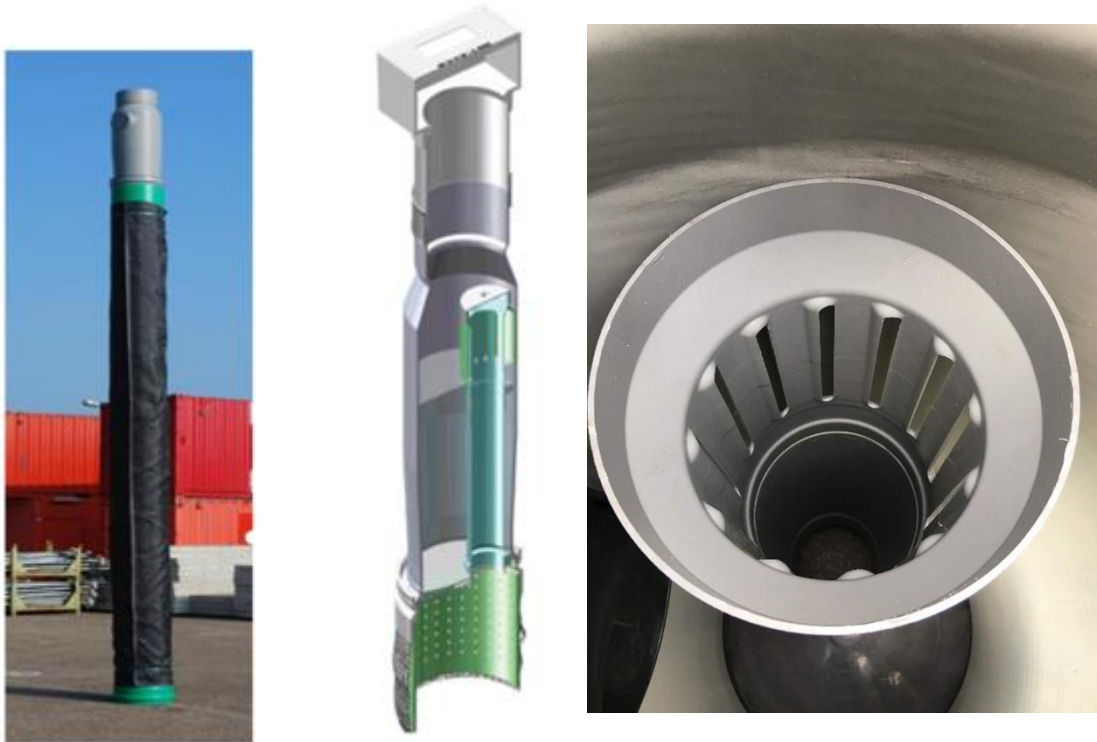
afsluitkapje wordt geïnspecteerd, de aandacht gaat hierbij o.a. naar structurele gebreken en naar afstromingsproblemen. Vrijwel alle coderingen die gebruikt worden voor putonderzoek kunnen mogelijks gebruikt worden. Er dienen voldoende overzichtsfoto's te worden genomen. Vervolgens wordt het afdekkapje verwijderd, de teller wordt op 0 gezet op dekselniveau, de camera wordt nu langzaam ingebracht in de toegangsschacht naar de infiltratiebuis. Wanneer de camerakop zicht net in de infiltratiebuis bevindt wordt de onderzijde van de bezinkbak gecontroleerd en meteen ook de wand van de infiltratiebuis. De verlichting dient zo te worden ingesteld dat de wand van de infiltratiebuis goed zichtbaar is. De camerakop bevindt zich idealiter in het middelpunt van de verticale as van de infiltratiebuis. Dit is nodig om een evenwichtige verlichting te verkrijgen, maar ook om optisch bedrog te vermijden. De camera wordt langzaam naar beneden gelaten terwijl hij recht naar beneden kijkt. De snelheid<sup>38</sup> dient zo te zijn aangepast dat achteraf zonder de videoclip te stoppen het mogelijk moet zijn om de volledige wand te controleren op alle toestandsaspecten die de norm ter beschikking stelt. Afhankelijk van de beeldhoek van de camera is de buiswand in de praktijk pas zichtbaar op een bepaalde afstand vóór de lens.

*Foto 74 (Bron: Dyka) Infiltratiepaal*

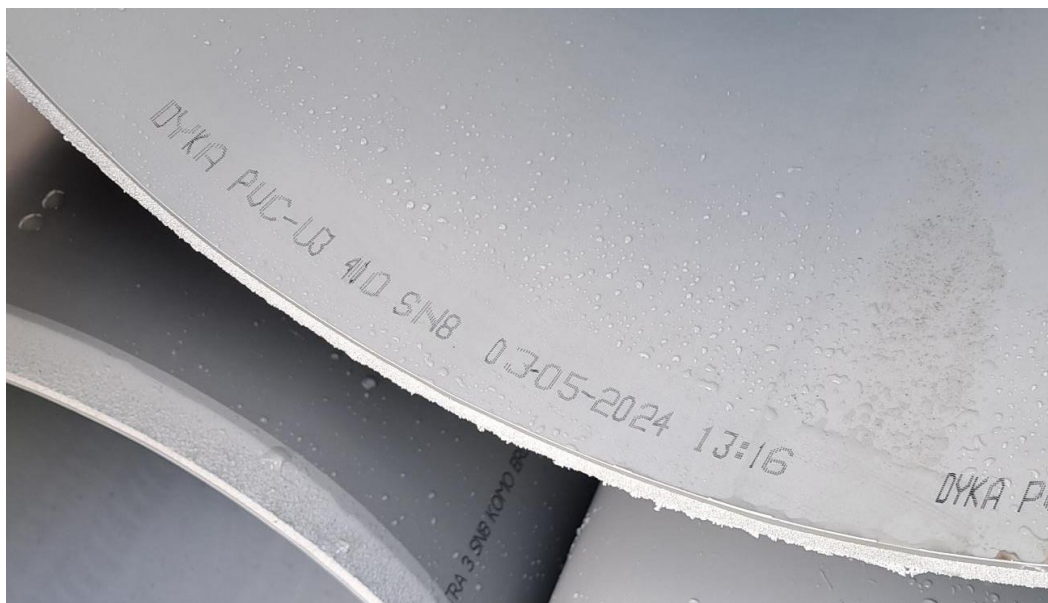
Het is noodzakelijk om voor aanvang van een visueel onderzoek op de hoogte te zijn van de binnendiameter van de buis waaruit de leiding is samengesteld. Bij ontstentenis van de binnendiameter kan deze al dan niet afhankelijk van het systeem dat wordt gebruikt, worden gemeten. De meting heeft een bepaalde afwijking, toch kan uit deze waarde de binnendiameter worden afgeleid. Voor thermoplastische materialen is dat iets moeilijker omdat de gemeten waarde, afhankelijk van de afwijking, in de buurt kan liggen van twee verschillende binnendiameters, bv. PVC-U en PP-HM; hier is het vooral belangrijk dat het materiaal gekend is om de juiste diameter te meten of af te leiden. Bij sommige thermoplastische leidingen staat zowel de buisdiameter, het materiaal alsook de stijfheidsklasse aan de binnenzijde aangegeven, soms ook op de stootrand van de dubbele mof.

Foto 78 (Bron Dyka) Markering buitendiameter PVC-U

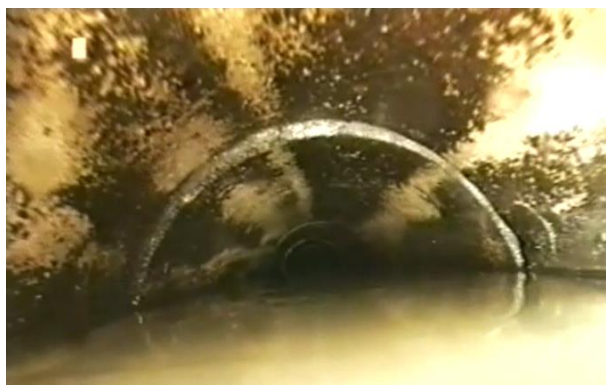
Foto 82 (Bron BRRC) Radiale verplaatsing
