# Stroomdiagram voor het beoordelen van verplaatste verbindingen – P1

Beoordelen verplaatste verbindingen op basis van resultaten visueel rioolonderzoek volgens NBN EN 13508-2 (NBN, 2011) en NBN EN1610 (NBN, 2015b)

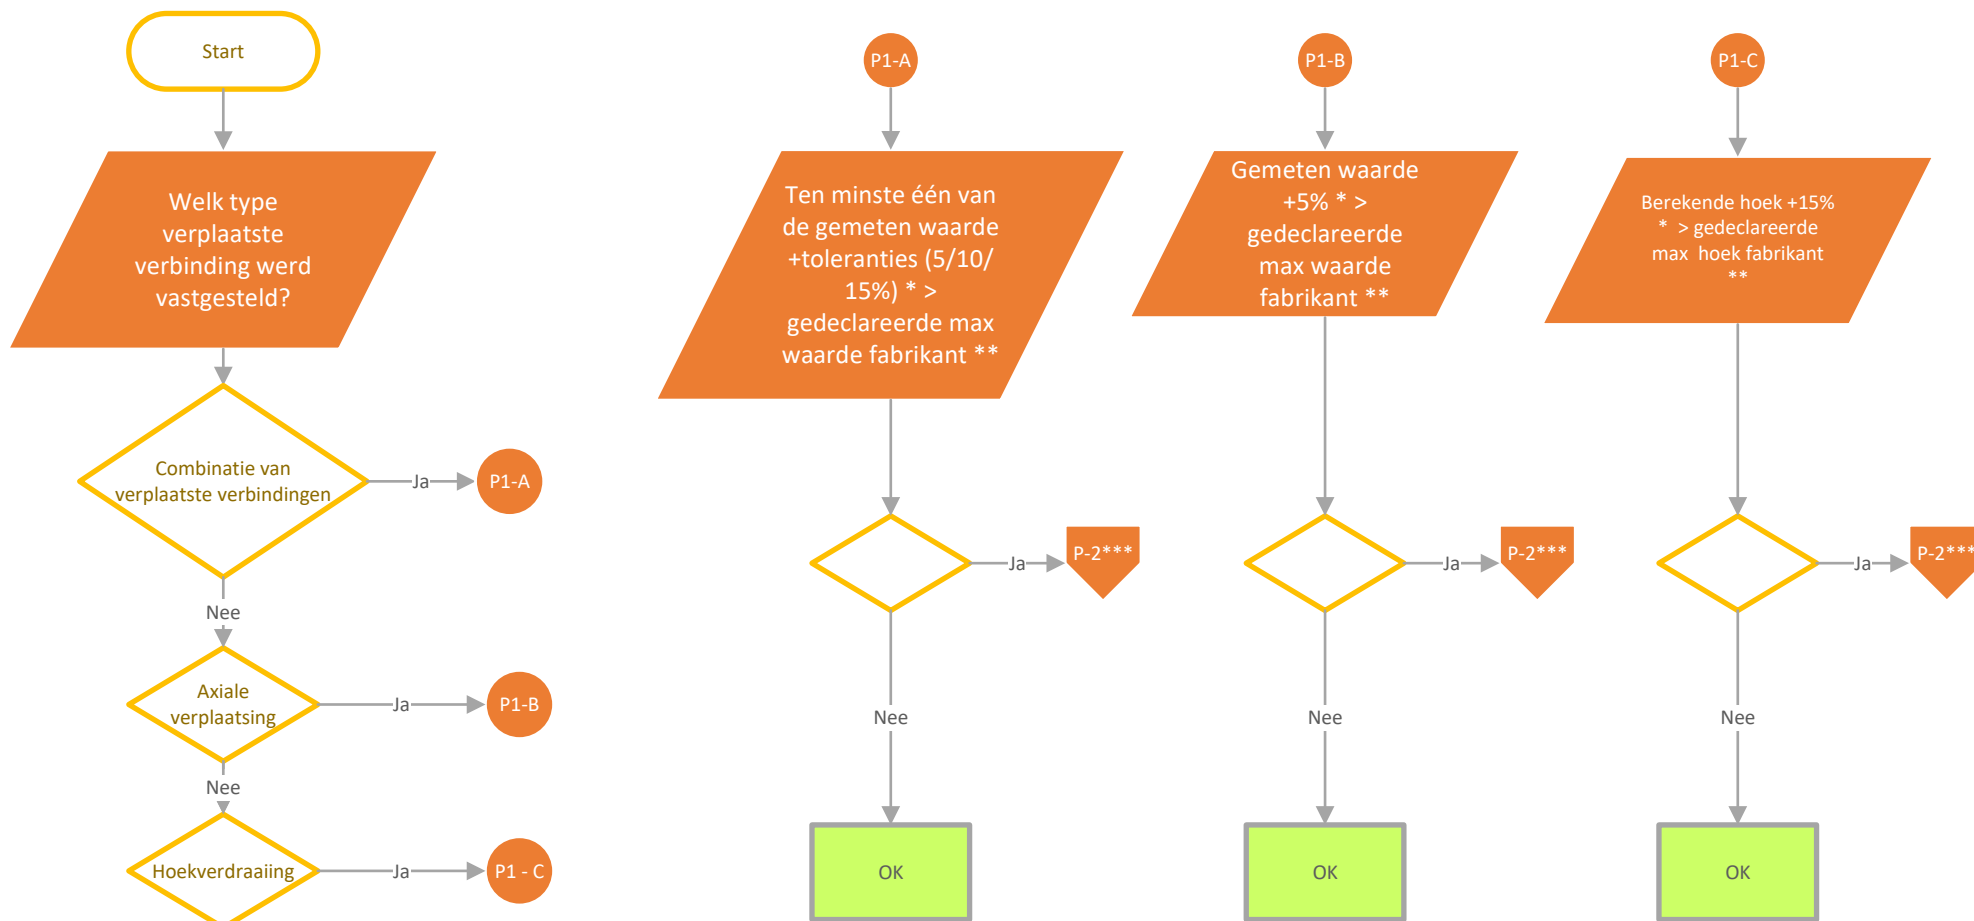
\* De meest nadelige afwijking afkomstig van de tolerantie op de meting bij visueel rioolonderzoek.

\*\* De fabrikant dient in de berekening van de gedeclareerde waarde rekening te houden met de mogelijke onhaaksheid van het buiseind (mof – spie).

\*\*\* Bij het ontbreken van de resultaten van de dichtheidstest volgens NBN EN1610 (NBN, 2015b), de test uitvoeren alvorens schema P-2 te raadplegen.

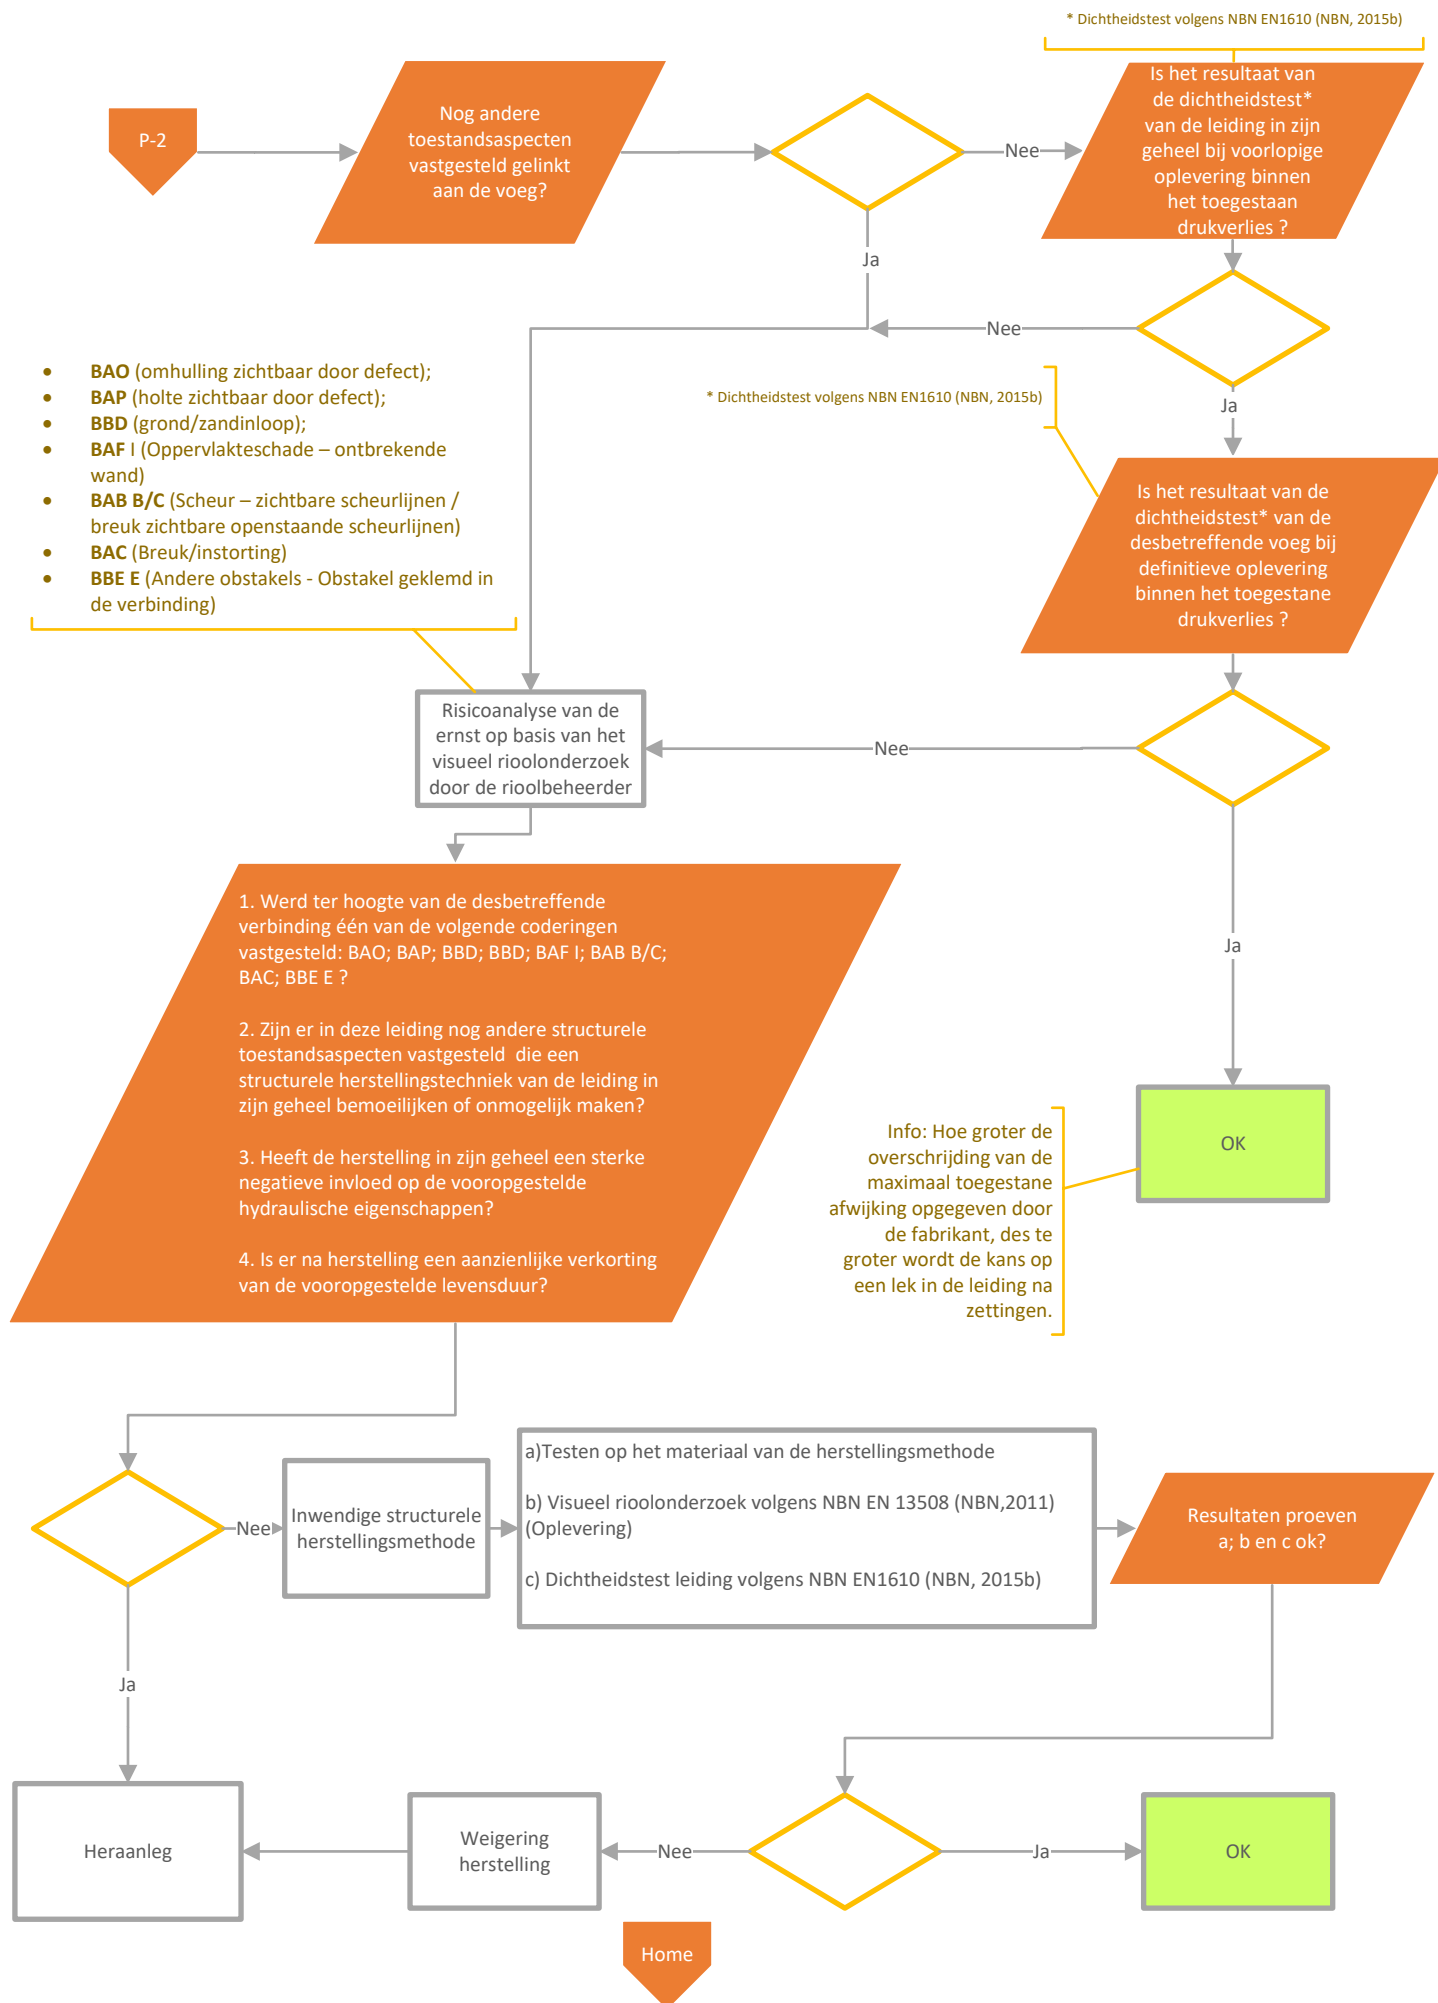
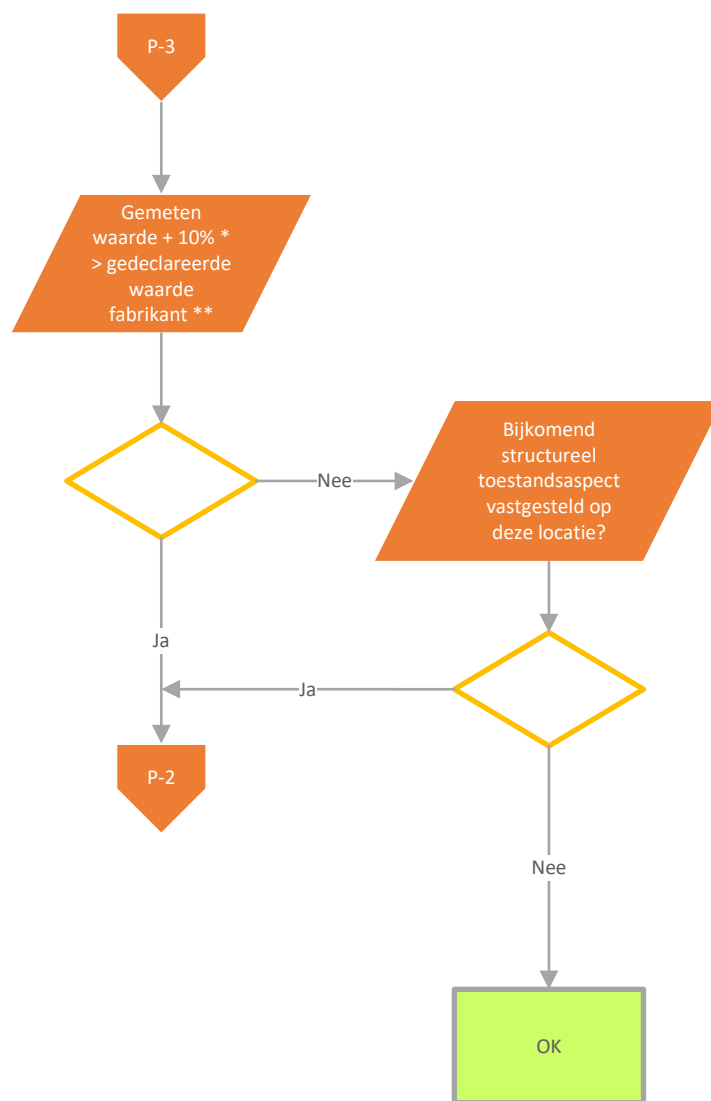
\* De meest nadelige afwijking afkomstig van de tolerantie op de meting bij visueel rioolonderzoek

\*\* De fabrikant dient in de berekening van de gedeclareerde waarde rekening te houden met de mogelijke onhaaksheid van het buiseind (mof – spie)
